ANALISIS PRELIMINAR DE LA AMENAZA Y VULNERABILIDAD POTENCIALES GENERADAS POR EL RIO REVENTADO Y EL DESLIZAMIENTO DE SAN BLAS, CARTAGO, COSTA RICA

Sergio Mora C.*

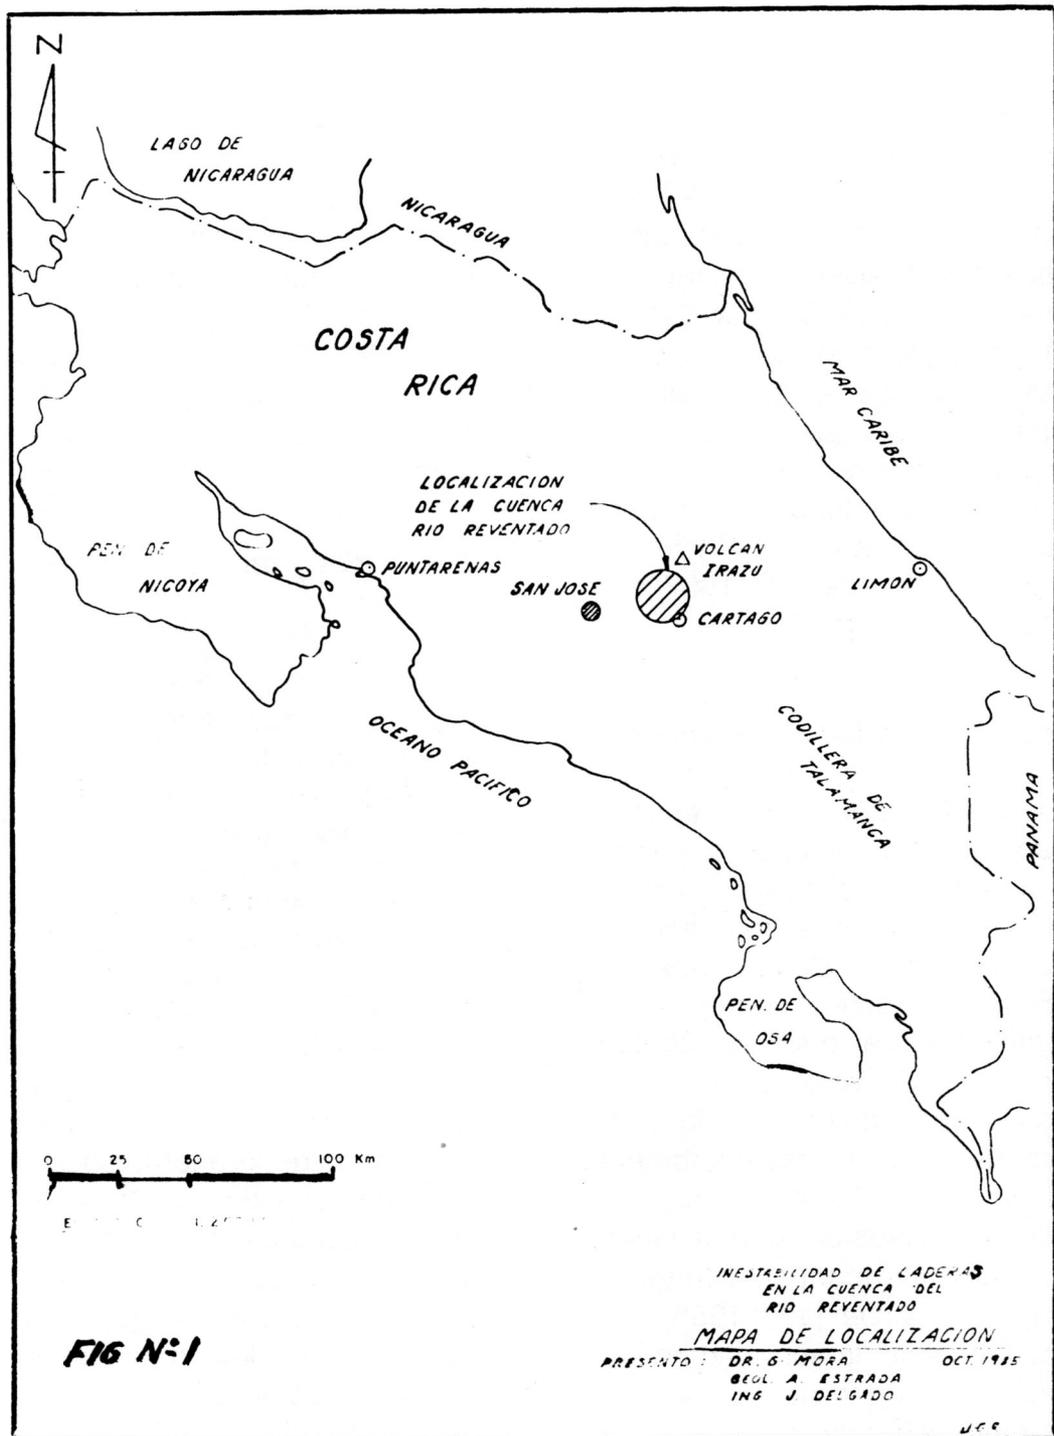
FIGURA N° 1. Inestabilidad de laderas en la cuenca del Río Reventado.

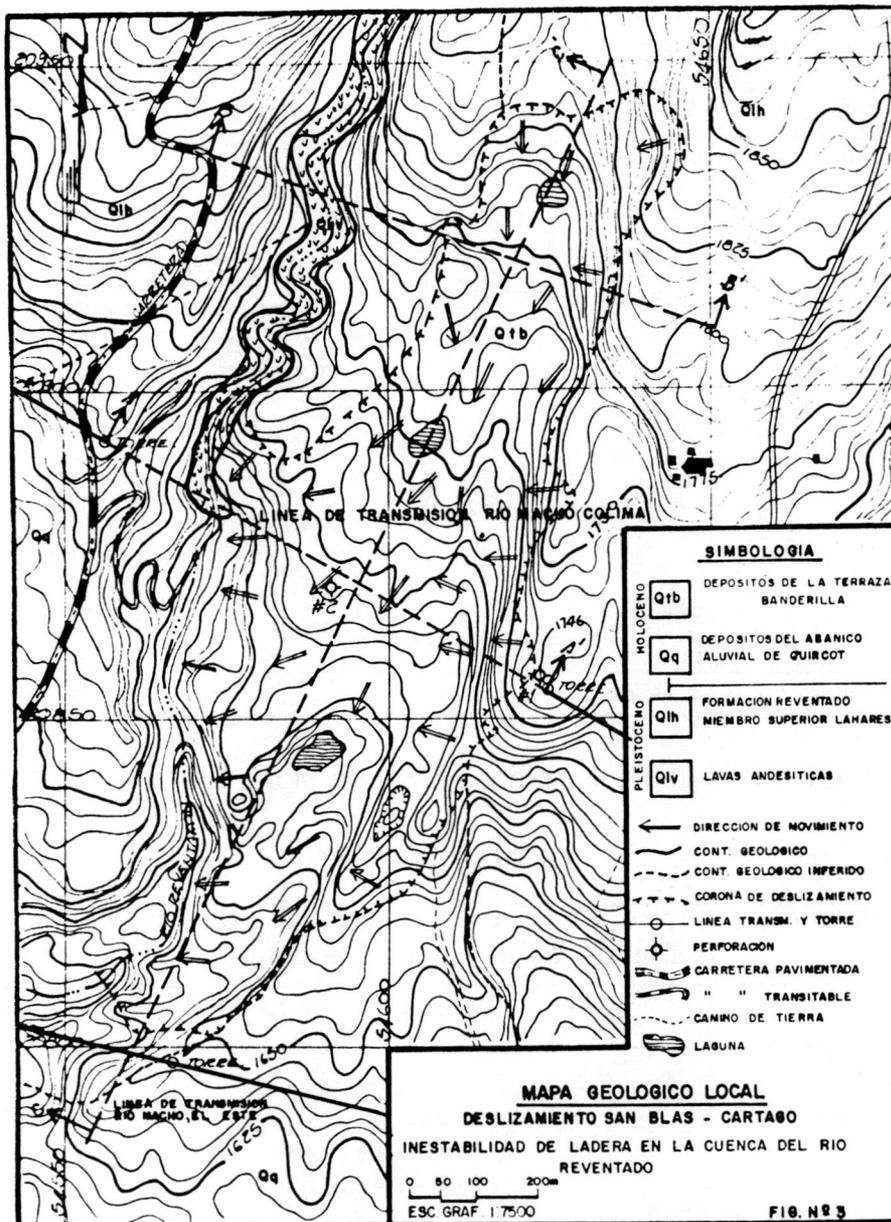
De acuerdo con la información disponible (Mora, Estrada, Delgado, 1985; Estrada, A, en preparación) el área desestabilizada mide alrededor de 70 hectáreas (Figura Nº 3), siendo su forma más o menos elipsoidal (1,7 x 0,55 km) y su espesor promedio de 60 m para un volumen total estimado de cuarenta millones de metros cúbicos. Su velocidad promedio de avance es de alrededor de 10 m/año y se ha observado que el retroceso de la corona superior se moviliza a una velocidad promedio de 50 m/año (Estrada, A; en preparación).

FIGURA Nº3. Area desestabilizada (Según Mora, Estrada, Delgado, 1955).

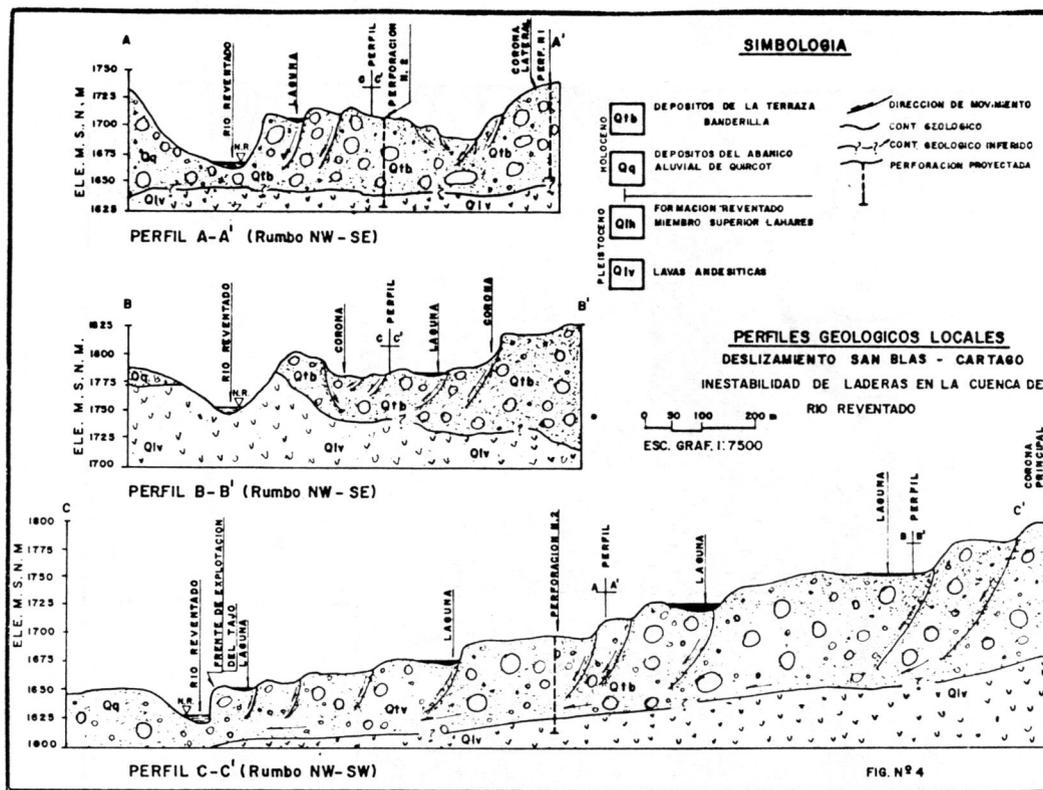
Según Delgado (1985) y Mora, Estrada y Delgado (1985), el deslizamiento consiste en el desplazamiento de una serie de cuñas cuya influencia se manifiesta por el desarrollo de un sistema de empujes activos,

en donde son las componentes horizontales de la gravitación las que constituyen el elemento dinámico principal (Figura Nº 4).

FIGURA Nº 4. Perfiles geológicos locales. Según Mora, Estrada, Delgado; 1985.

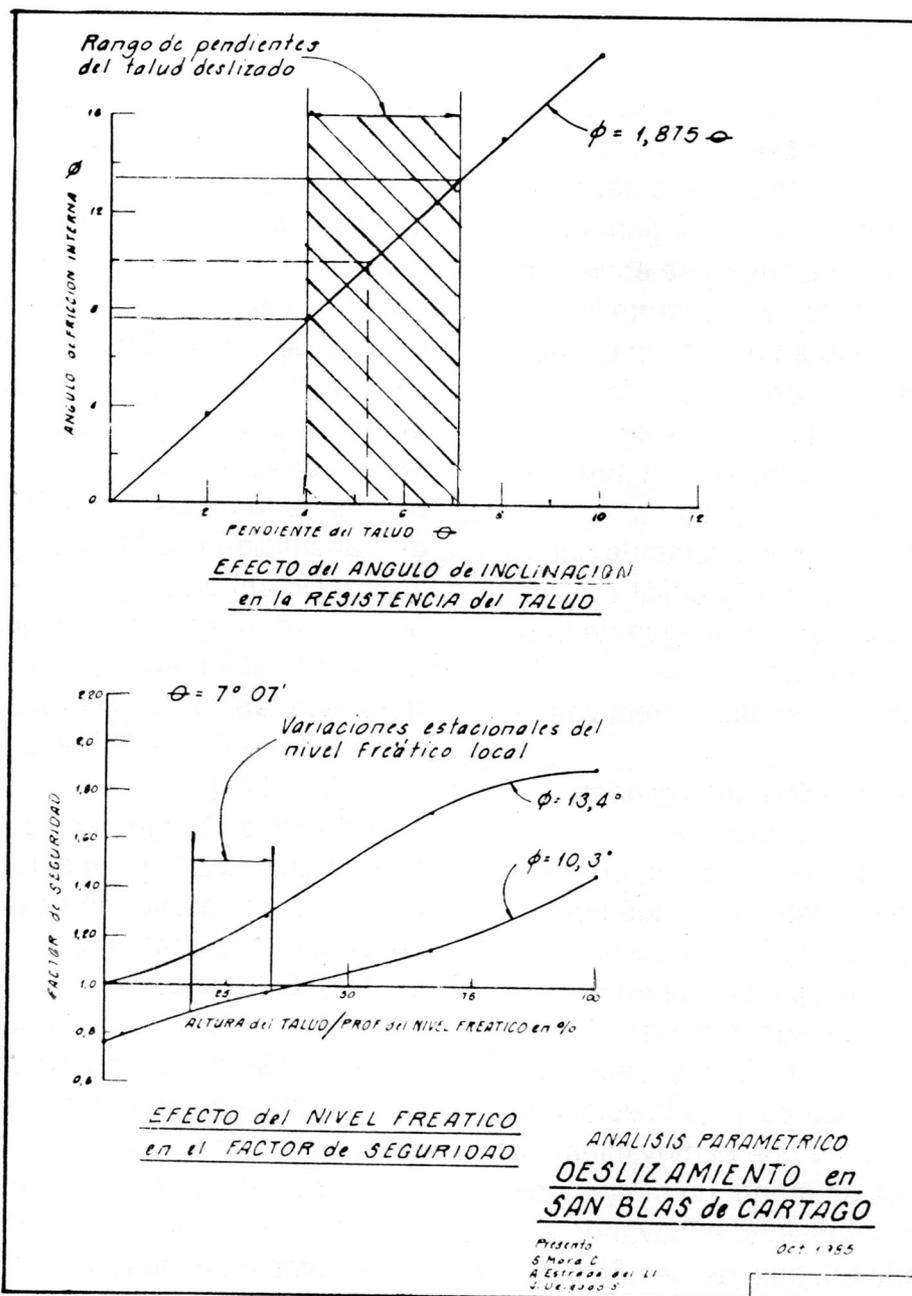
FIGURA N° 5. Efecto del nivel freático en el factor de seguridad.

(medida desde la superficie), el factor de seguridad adquiere valores inferiores a la unidad y por lo tanto, el deslizamiento se activa (Figura Nº 5). Nótese que, por otra parte, las variaciones estacionales del nivel freático local son tales que por lo general la superficie del acuífero siempre se encuentra más alto que este límite, aun durante la estación seca, período en el cual, si bien el movimiento se reduce considerablemente, en realidad no se detiene totalmente.

Para el caso específico del deslizamiento de San Blas, aunque no excluye para los otros, ya se ha demostrado la sensibilidad del factor de seguridad con respecto a la altura y presión generada por la columna de las aguas freáticas (Delgado, 1985; Mora, Estrada, Delgado; 1985). Cualquier

dispositivo o combinación de ellos que se implemente con miras a evitar o disminuir la recarga del acuífero local, así como de su abatimiento por drenaje, incidirá en una disminución parcial o total del movimiento de la masa deslizante. Las investigaciones futuras podrían centrarse en el desarrollo de medidas que tiendan a lograr estos objetivos por medio de la disminución de la infiltración, canalizando y acelerando la escorrentía superficial, evitando la formación de lagunas, impermeabilizando y cambiando (alisando) la superficie de las zonas de fracturas importantes y favoreciendo las condiciones de drenaje interno por medio de baterías de drenajes subhorizontales en las laderas aledañas y del frente del deslizamiento, etc.

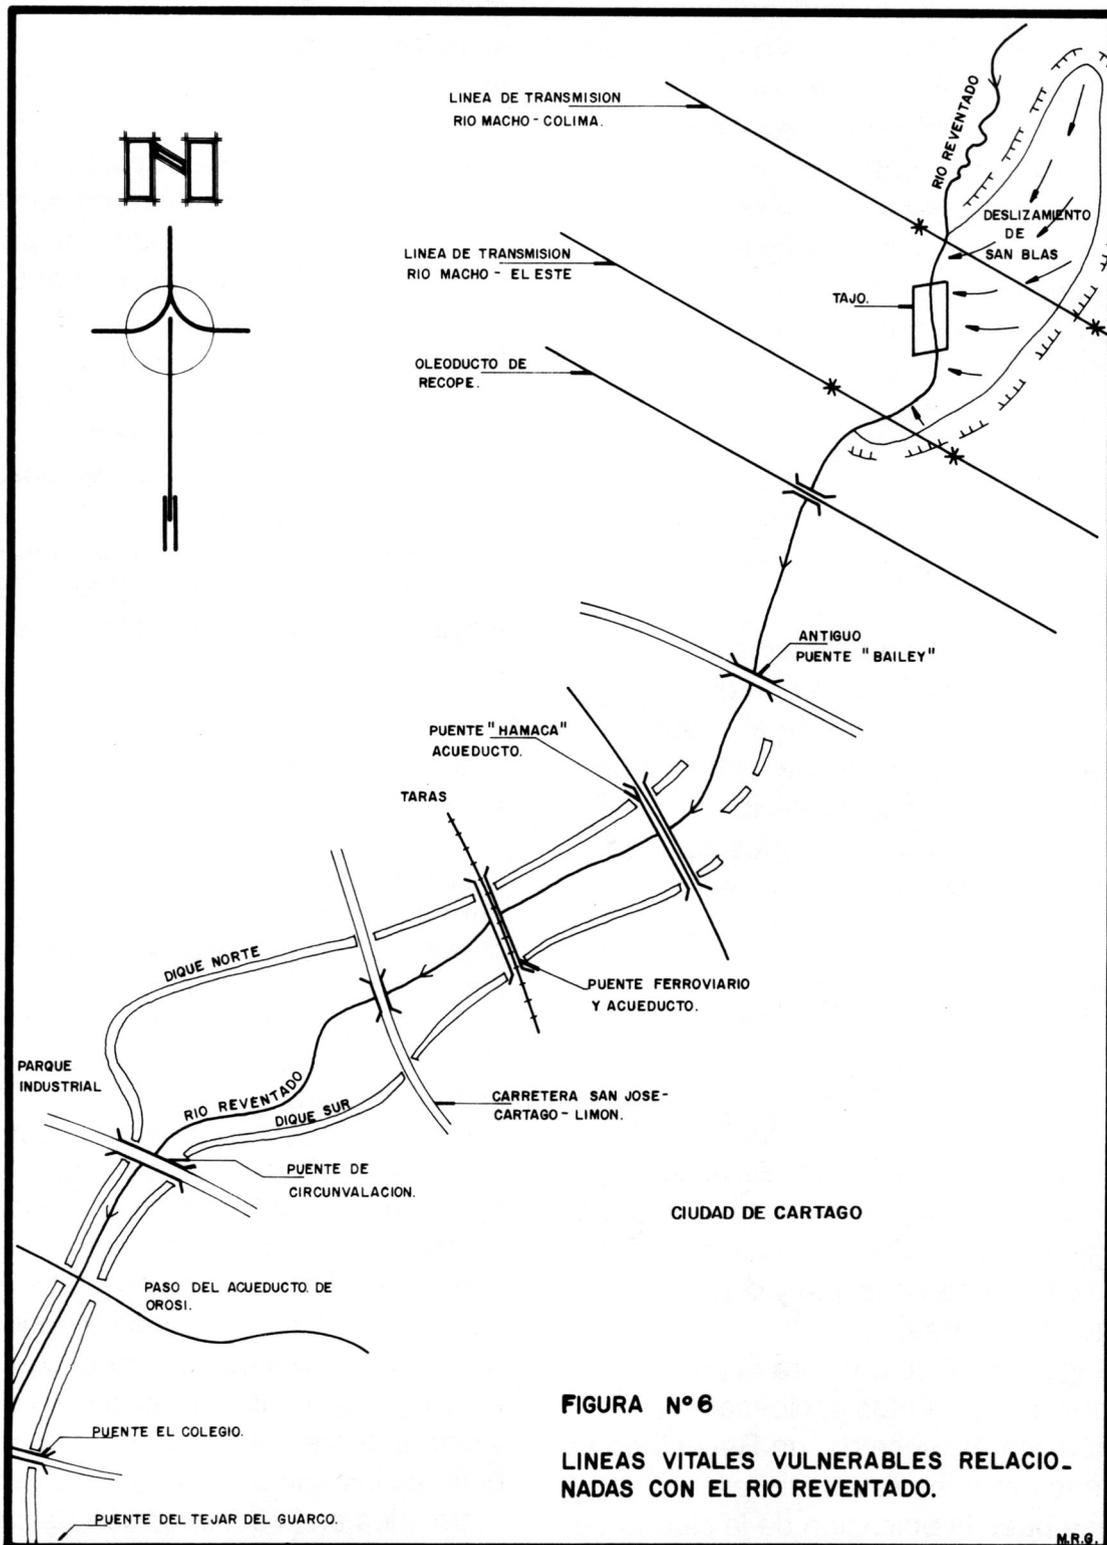
En la Figura N° 6 se muestra la posición de los principales elementos socioeconómicos en relación con el cauce del río Reventado y su área encerrada entre los diques. Obsérvese pues la ubicación de la ciudad de Cartago, el barrio de Taras y el Parque Industrial de Cartago. Aparte de ello, deben tomarse en cuenta las líneas vitales que

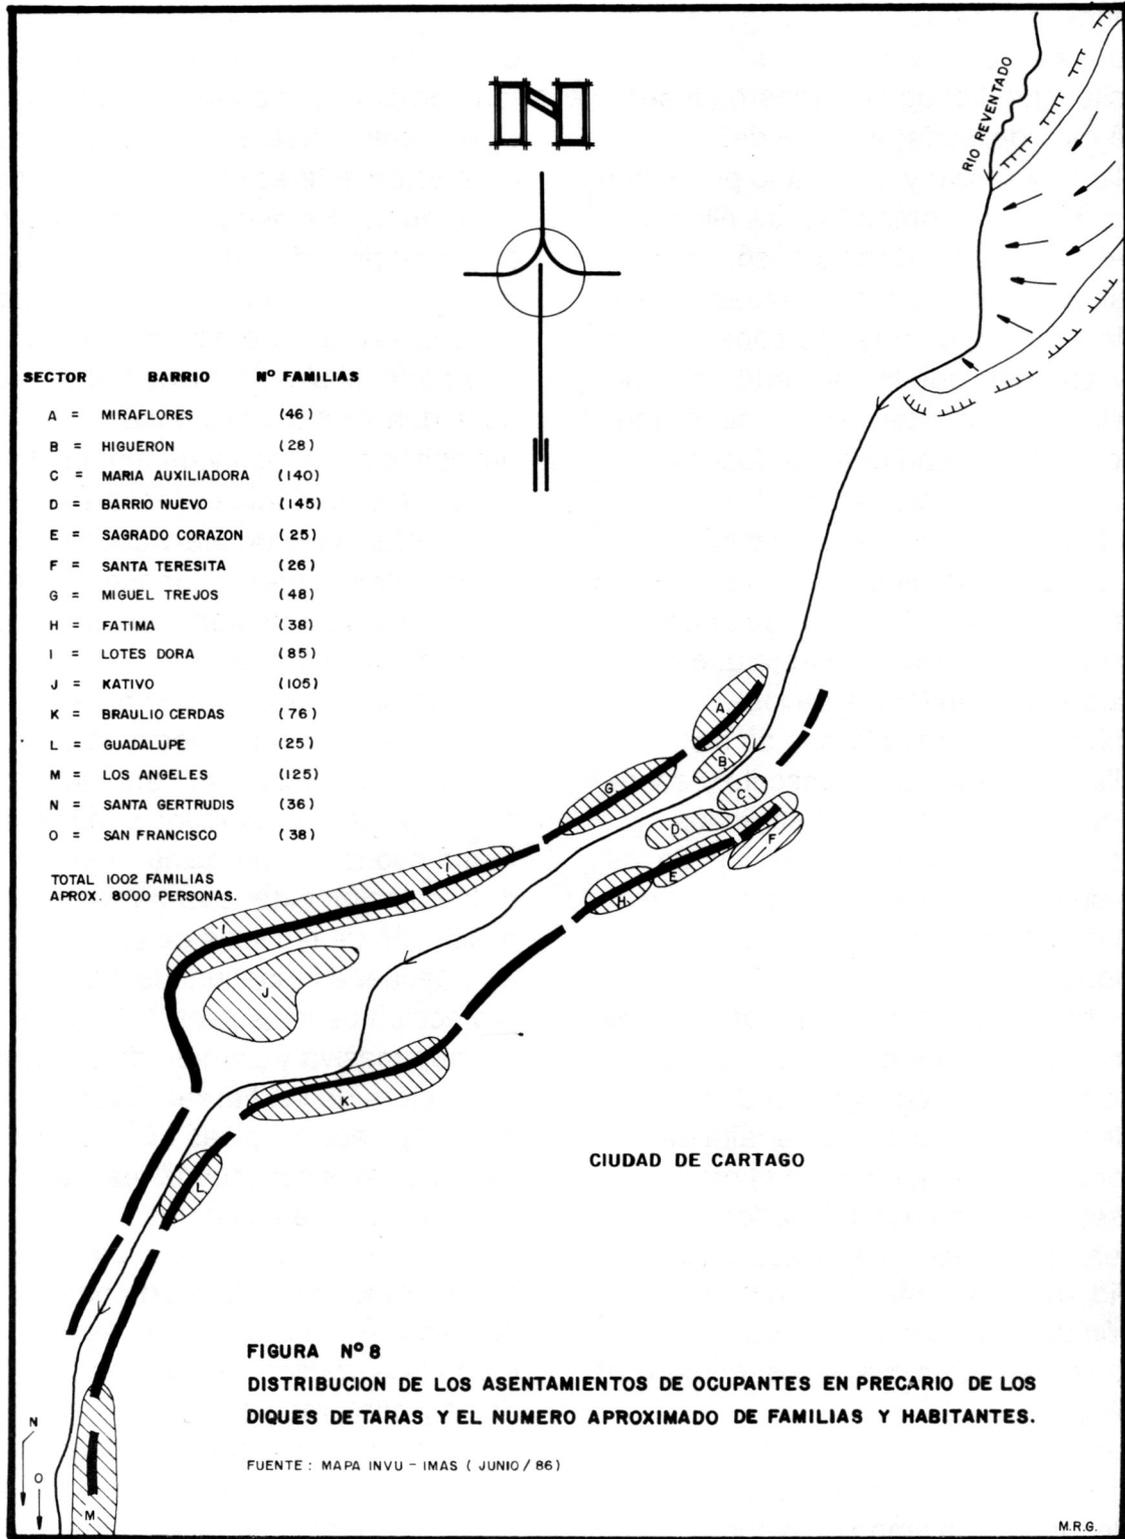
de los suburbios de Cartago, en relación con los diques, merece una atención particular. Obsérvese su distribución y las densidades de población aproximadas en la Figura Nº 8.

Aparte de esto y antes de realizarse la evaluación del estado real de los diques y una consiguiente zonificación de seguridad y riesgo, debe congelarse todo nuevo desarrollo urbano en sus alrededores según una distancia razonable. Para ello, también debe tomarse en cuenta la necesidad de contar con espacio suficiente para el manejo de cualquier situación de emergencia, durante la cual, deben por ahí circular maquinaria, bomberos, ambulancias, etc.
