Procesos de intervención y estado de conservación del conjunto edificatorio del Museo Nacional de Costa Rica

Intervention processes and state of conservation of the building complex of the National Museum of Costa Rica

David Porras-Alfaro¹, Dawa Méndez-Álvarez², Kenia García-Baltodano³

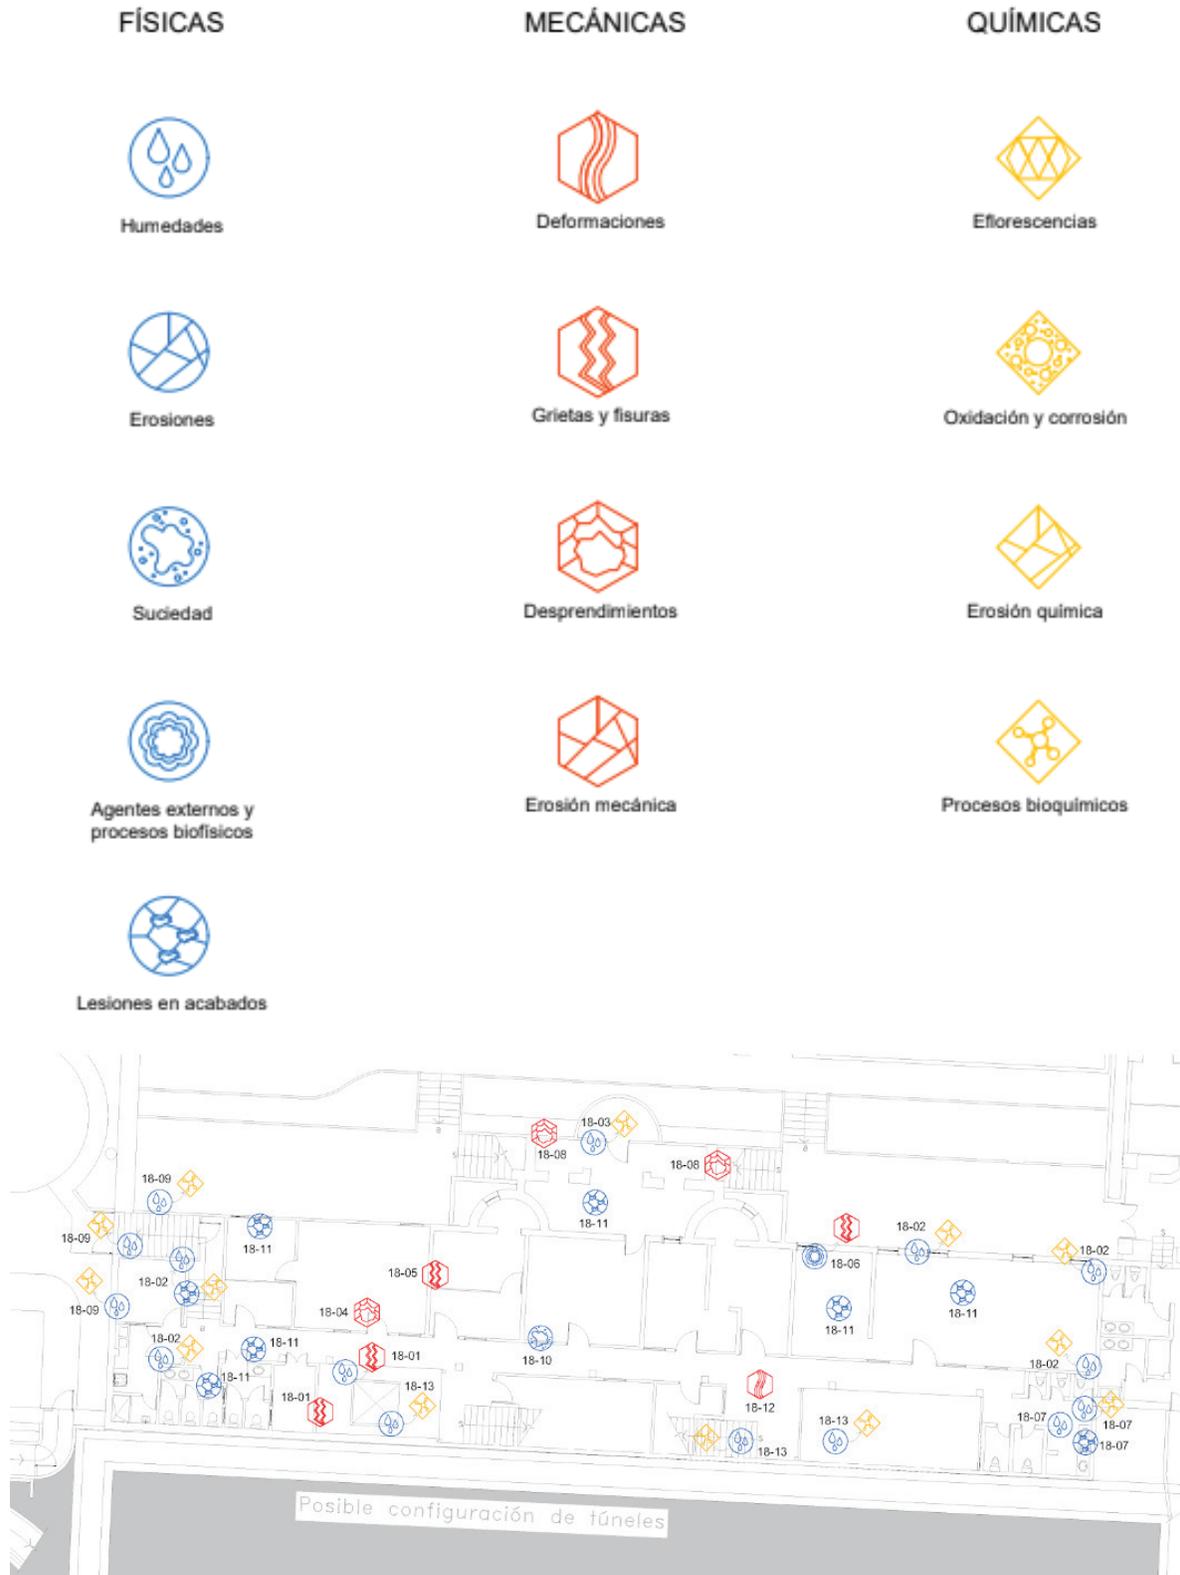
La inspección visual de cada subunidad permitió determinar el estado actual de conservación del inmueble a nivel general y específico [10]. Como se observa en el plano de ubicación de lesiones de la subunidad 18 (figura 3), las oficinas administrativas del ala oeste presentan lesiones de los tres tipos. Lesiones de tipo físicas como humedades causadas por filtraciones, algunas suciedades y lesiones en acabados causados por falta de mantenimiento y la presencia de agentes externos y procesos biofísicos en la madera de marcos de ventanas.

En cuanto a las lesiones de tipo mecánicas, se observó en la subunidad 18, deformaciones en los pisos, grietas y fisuras en paredes y desprendimientos de material bajo la escalinata. Además, solo se observó un tipo de lesión química, los procesos bioquímicos, provocados por la presencia de humedades por filtración.

Figura 3. Plano de la subunidad 18 Oficinas administrativas, en el ala oeste, con la ubicación de las lesiones clasificadas por tipo y subtipo. Elaboración propia, con el apoyo gráfico de la estudiante Giannina Morera Solano.

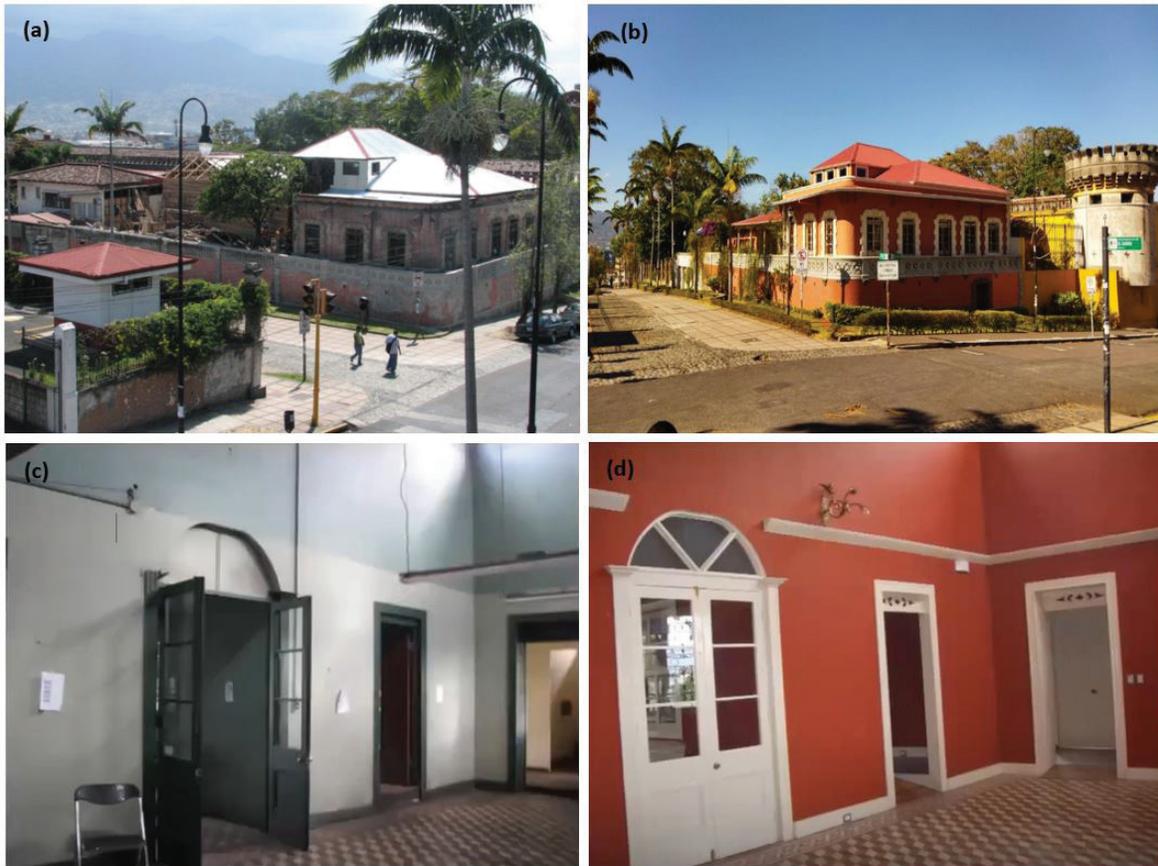
Como se observa en la figura 7, la subunidad 12, en la Casa del Comandante se realizó una intervención en el 2008 la cual abarcó los cuatro tipos: preventiva, rehabilitación, conservación y refuncionalización. Dicho proceso de intervención atendió múltiples lesiones, principalmente problemas de humedades por capilaridad, filtraciones, desplomes de la cubierta y daños graves en la estructura producto de los diferentes usos que se le dio al espacio desde la década de los cincuenta.

Figura 7. Diferentes procesos de intervención dentro del conjunto edificatorio del MNCR. (a) Obras durante la intervención de tipo conservación. (b) Resultado de la intervención de tipo conservación. (c) Estado de la subunidad antes de la intervención. (d) Resultado de la intervención de tipo preventiva. Todas las fotografías corresponden a la subunidad 12 Casa del Comandante. Fuente: Elaboración propia, con base en Archivo del MNCR.

En las fachadas se restauraron las láminas de zinc troquelado originales, se les eliminó el óxido y se reconstruyó su forma original (figuras 7a y 7b). En las paredes de ladrillo mixto se debió resanar el repello original. Los marcos de las ventanas prechorreados debieron ser restituidos recobrando sus diseños originales. A nivel estructural se debió dar continuidad a todo el sistema constructivo de la vivienda, principalmente a las paredes de ladrillo y de bahareque francés.

A nivel interno se repararon todas las lesiones en paredes, se sustituyeron las piezas de madera dañadas por humedad y por comején, en la sala principal se reconstruyó el cielo raso original a partir de una sección original encontrada, debajo del cielo de plywood de 1970 (figuras 7c y 7d). Todas las sustituciones de madera se hicieron con pochote, respetando el material original del inmueble. En la sección sur de la edificación, el aposento de madera debió ser reconstruido en su totalidad conservando solamente el zócalo original, esta reconstrucción se hizo siguiendo el diseño original de la misma y con la intención de dejar clara esta intervención a los ojos del visitante, por lo que en este aposento se dejó de utilizar color en la pintura.

Las columnas del corredor volado debieron ser cimentadas según el Código Sísmico de Costa Rica (2002), para este trabajo se realizó una zanja periférica en el corredor por lo que el piso en esta sección fue sustituido por piso de barro cocido moderno dejando clara la huella de la intervención actual.

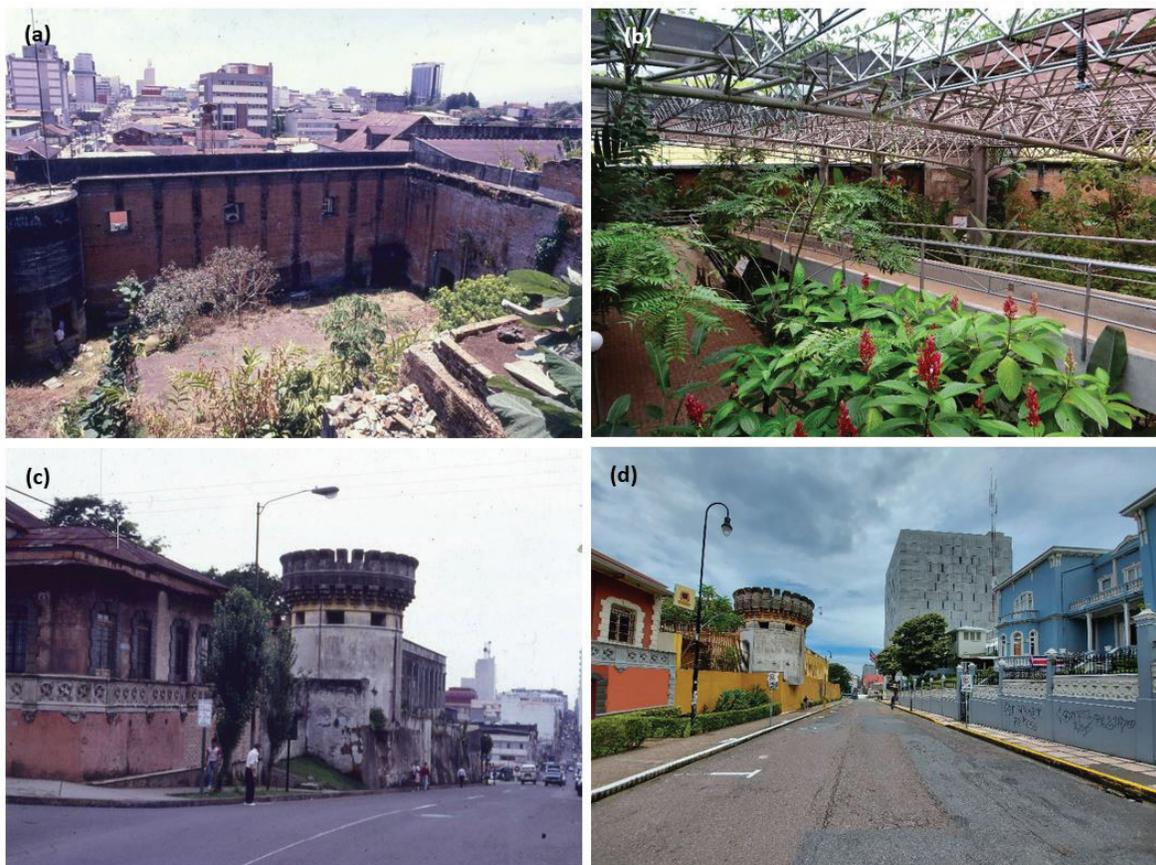
Figura 8. Diferentes procesos de intervención dentro del conjunto edificatorio del MNCR. (a) Estado de la subunidad 4 Jardín de Mariposas, previo a la intervención. (b) Resultado de la intervención de tipo refuncionalización en la subunidad 4. (c) Estado de la subunidad 24 Fachada norte, previo a la intervención. (d) Resultado de la intervención de tipo conservación en la subunidad 24. Fuente: Elaboración propia, con base en Archivo del MNCR.

Otros ejemplos de las intervenciones realizadas en el conjunto edificatorio son el Jardín de Mariposas (subunidad 4) y la Fachada norte (subunidad 24). El primer caso corresponde a una intervención de tipo refuncionalización (figuras 8a y 8b) en la cual se dotó al conjunto de un acceso universal a partir de la reutilización de un patio baldío utilizado originalmente para prácticas de tiro al blanco en épocas del cuartel. En este espacio, que funciona como la primera sala del recorrido museístico, se construyeron las rampas de acceso rodeadas por un jardín de mariposas, permitiendo la conexión desde la Plaza de la Democracia hasta el Patio central del Cuartel Bellavista.

En el caso de la Fachada norte (figuras 8c y 8d), el proceso de conservación consistió en una limpieza profunda, eliminando todos los agentes de deterioro, así como las lesiones encontradas. Además, se repararon grietas, se restituyó el repello en las secciones faltantes y se colocaron capas de pintura acrílica, hidrofugante y antigrafiti. Adicionalmente, se reestructuró una sección del antiguo muro de contención de ladrillo de la Casa Mauro Fernández (único vestigio visible en la actualidad), liberando el muro de la fachada de la presencia de raíces.
