La aplicación de la microscopía óptica para la identificación de hongos causantes de biodeterioro en edificaciones con valor patrimonial

The application of optical microscopy for the identification of fungi causing bio-deterioration in heritage buildings

Dawa Méndez-Alvarez¹, Kenia García-Baltodano²,
David Porras-Alfaro³, William Rivera-Méndez⁴

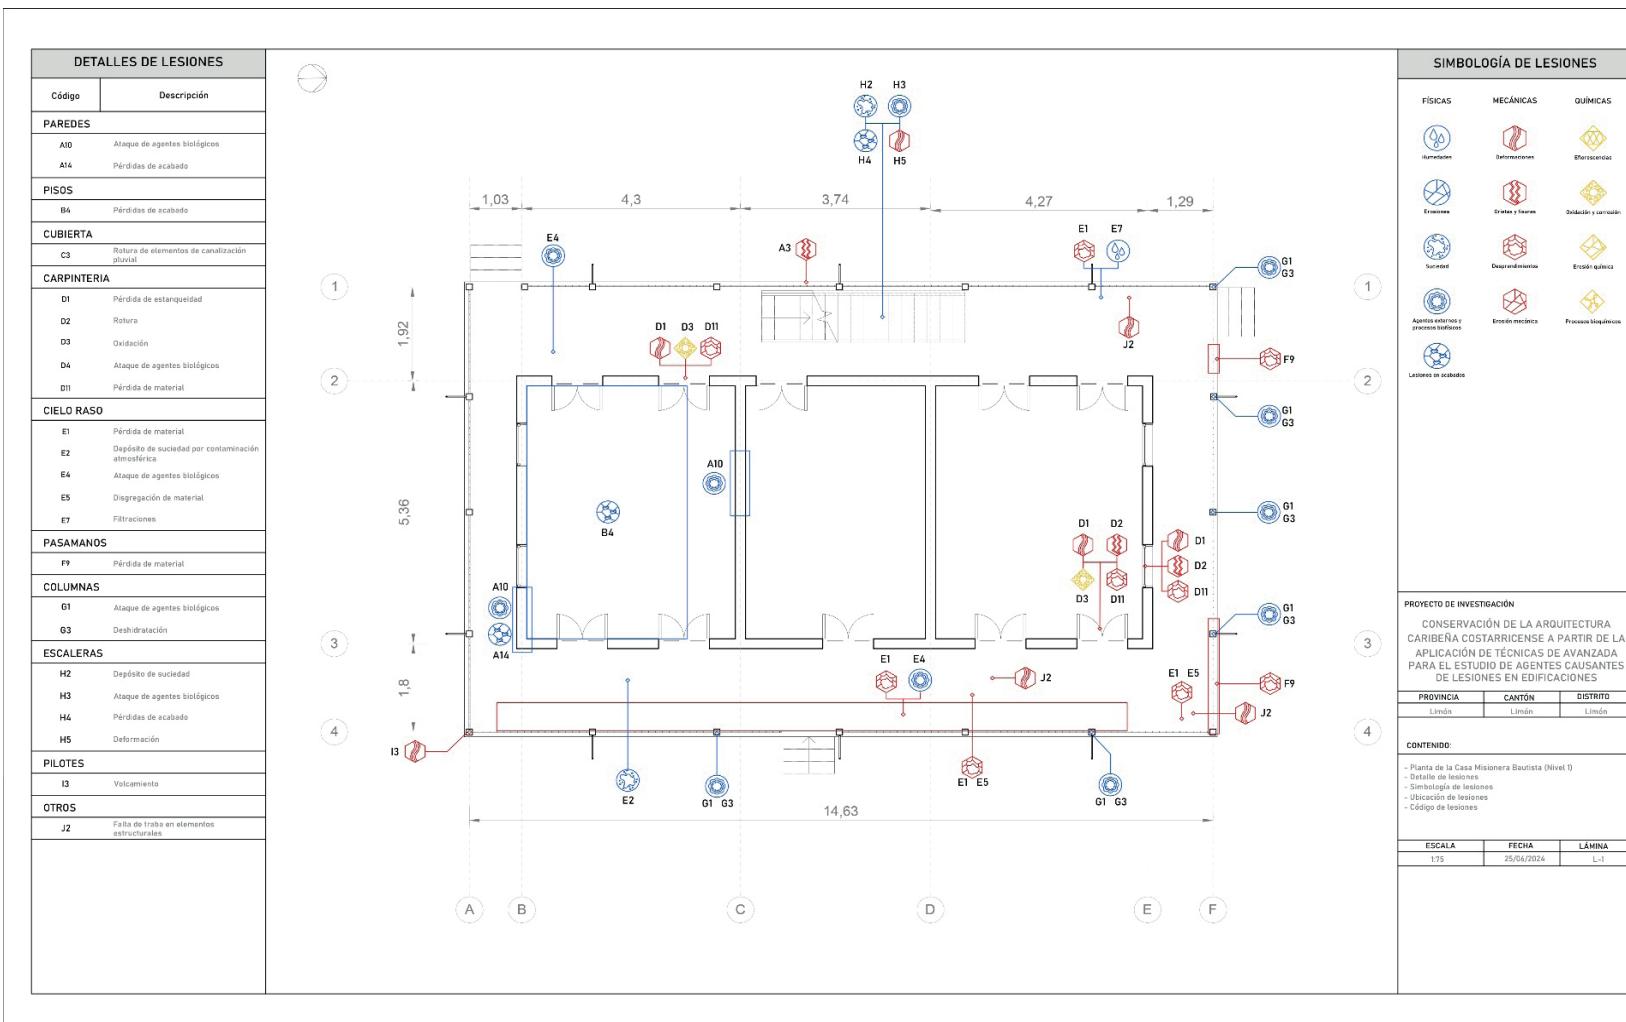
Figura 3. Plano con ubicación de lesiones del primer nivel de la Casa Misionera de la Iglesia Bautista, Limón, Costa Rica.

Con el levantamiento arquitectónico de cada inmueble se logró determinar qué partes de la edificación se ven más afectadas y qué tipo de lesión predomina en cada sitio. Como se observa en la figura 3, la Casa Misionera de la Iglesia Bautista presenta los tres tipos de lesión; sin embargo, predominan las lesiones de tipo físicas, tanto en sus fachadas como en el interior por la alta humedad de la ciudad, y las lesiones de tipo mecánicas por falta de mantenimiento.

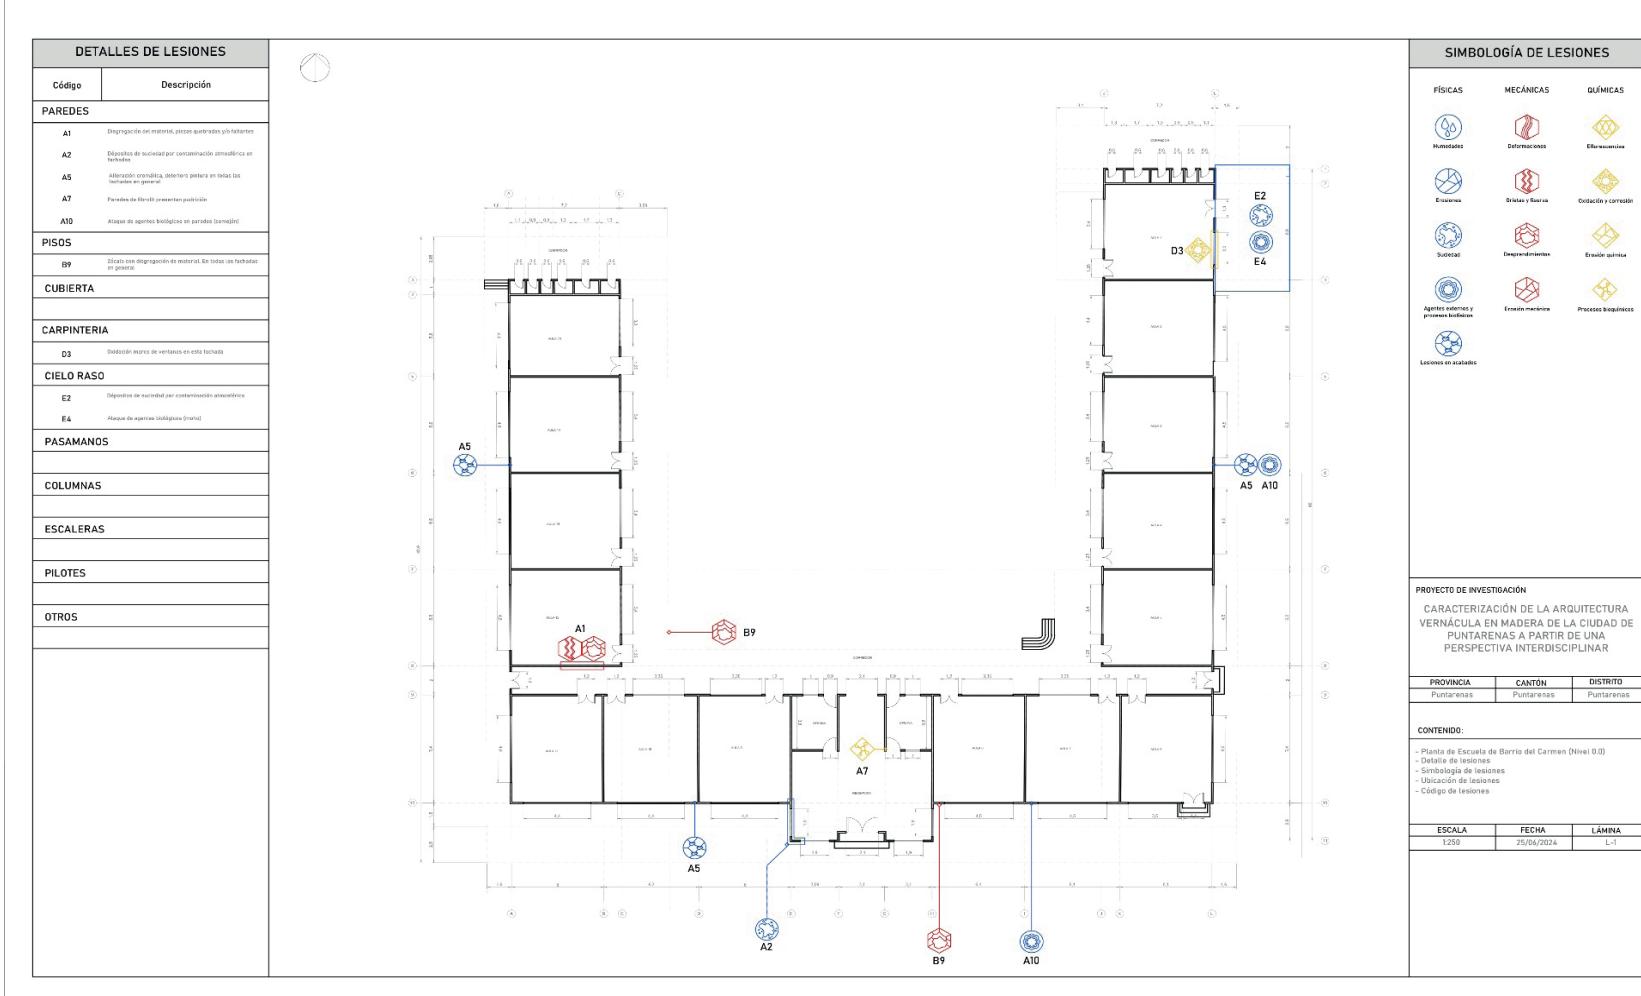
Figura 4. Plano con ubicación de lesiones de la Escuela El Carmen, Puntarenas, Costa Rica.

En la Escuela El Carmen, se localizaron lesiones de los tres tipos, sin embargo, predominan las físicas como se observa en la figura 4. Además, las lesiones se ubican en la fachada de la escuela, donde el material, en este caso la madera, está en mayor contacto con las condiciones climáticas como la lluvia, el viento y el sol, generando una afectación más evidente en su exterior que en su interior. En cuanto a la identificación de la madera presente, se determinó el uso de *Cedrela odorata* (cedro) y *Pochota fendleri* (pochote) como piezas originales y *Cordia alliodora* (laurel) como piezas de sustitución [21].

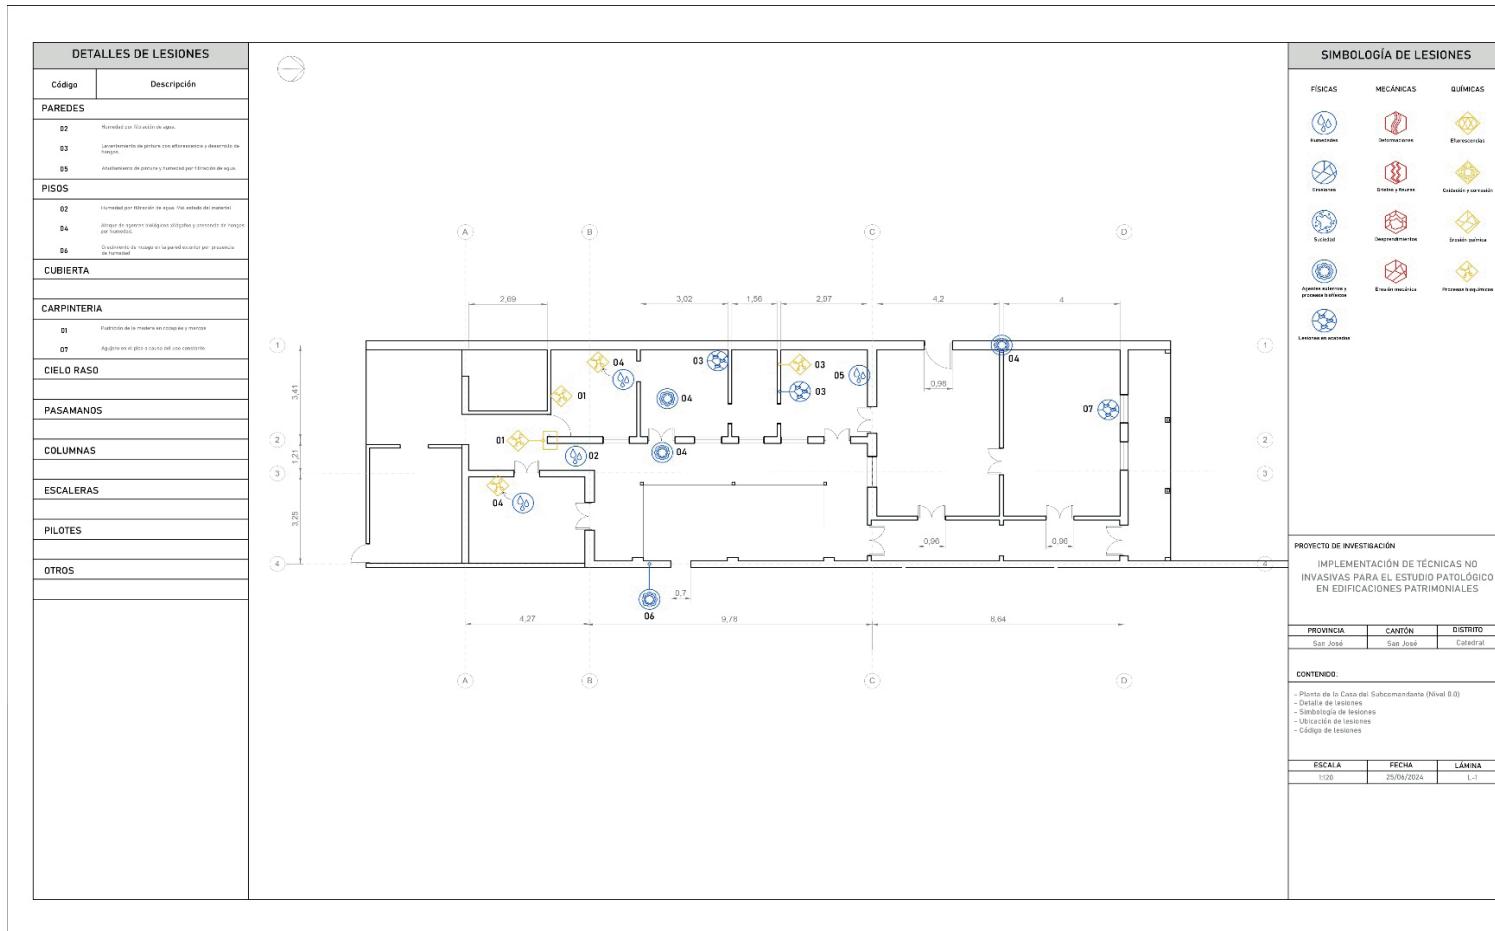
Figura 5. Plano con ubicación de lesiones de la Casa del Subcomandante dentro del Complejo edificatorio del Museo Nacional de Costa Rica, San José, Costa Rica.

En cuanto a la Casa del Subcomandante, solo se observaron lesiones de tipo químicas y físicas (figura 5), donde en algunos puntos dentro del inmueble se identificó que al existir una lesión física por humedad esta contribuía al desarrollo de una lesión de tipo química. Este inmueble tuvo una intervención en 2008 donde se sustituyó la mayoría de las piezas de madera, por lo que al momento del estudio la madera dentro la Casa del Subcomandante se identificó como *Pochota fendleri* (Pochote).

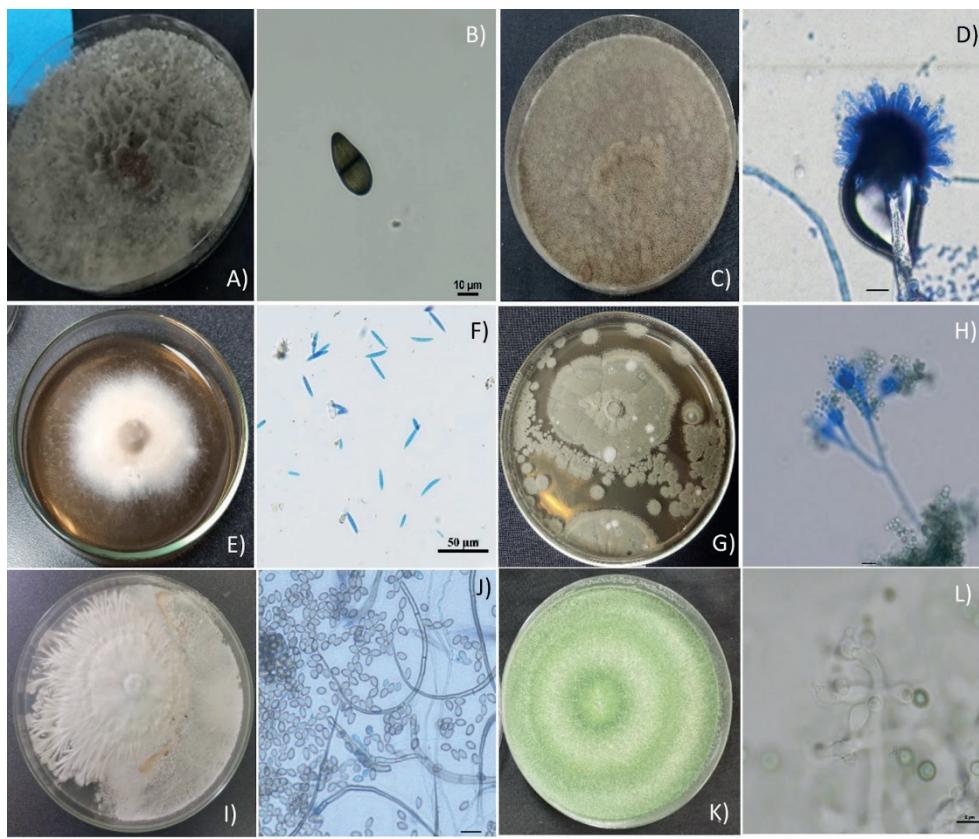
En ciertos aislamientos al promover la esporulación del hongo se logró observar conidias o conidiosporos en los montajes, como se observa en la figura 6. Además, se realizaron comparaciones con la literatura para obtener la especie del hongo, tal es el caso de los hongos: *Lasiodiplodia theobromae*, *Aspergillus niger*, *Penicillium citrinum*, *Coprinellus radians*, *Trichoderma* spp. y *Fusarium solani*.

Figura 6. Fotografías de hongos aislados a partir de muestras de madera presentes en edificaciones con valor patrimonial. A-B) *Lasiodiplodia theobromae*. C-D) *Aspergillus niger*. E-F) *Fusarium solani*. G-H) *Penicillium citrinum*. I-J) *Coprinellus radians*. K-L) *Trichoderma* spp.
