Estudio de los procesos patológicos en la arquitectura de tierra en Costa Rica: los centros históricos de Cartago y Santo Domingo de Heredia

Study of Pathological Processes in Earthen Architecture in Costa Rica: The Historic Centers of Cartago and Santo Domingo de Heredia

Hernández-Salazar, I; Guevara-Murillo, M; Bulgarelli-Bolaños, J.P. Estudio de los procesos patológicos en la arquitectura de tierra en Costa Rica: los centros históricos de Cartago y Santo Domingo de Heredia . *Tecnología en Marcha*. Vol. 38, N° especial. Octubre, 2025. Escuela de Arquitectura y Urbanismo. TEC. Pág. 112-125.

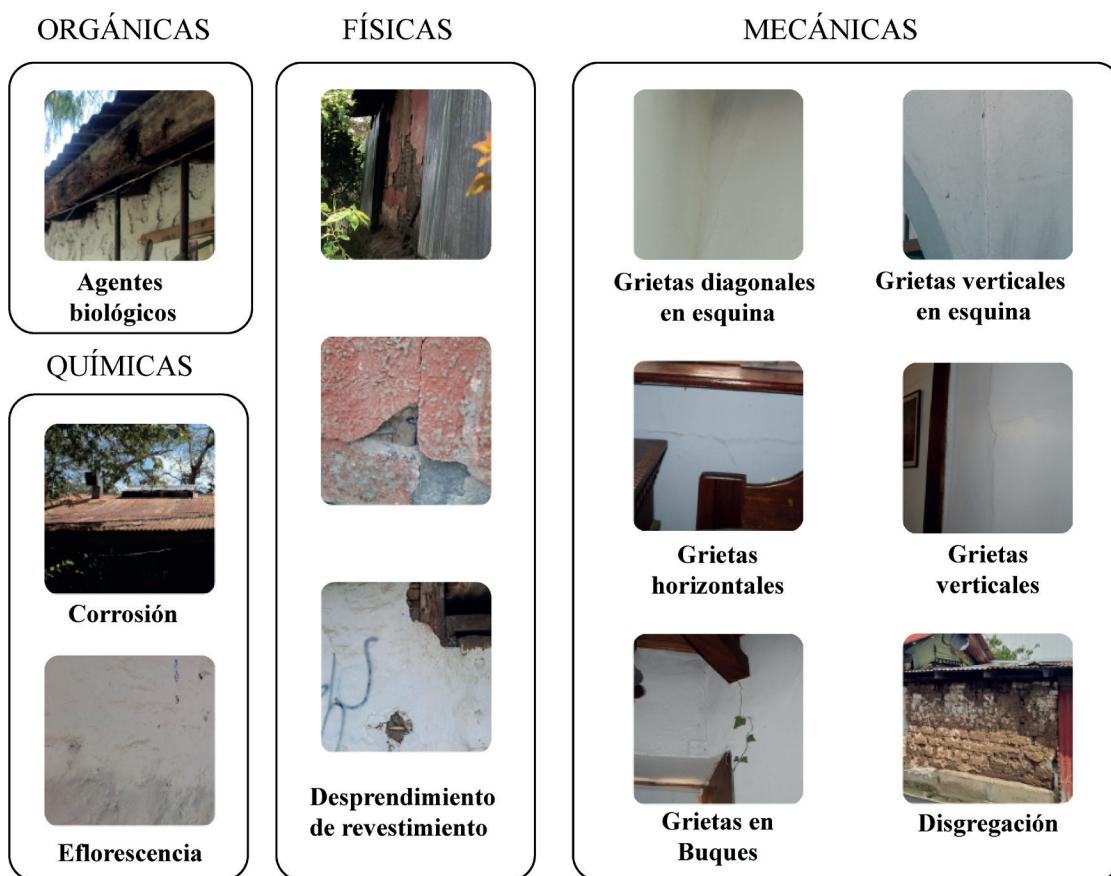
Una vez realizada la fase de recopilación, se procedió con la sistematización de la información en una tabla de Excel, que facultara la generación de información para el análisis cuantitativo y cualitativo de los resultados. En la Figura 1 se detalla un ejemplo de las lesiones encontradas y compiladas en la presente investigación.

Figura 1. Principales lesiones identificadas e inventariadas en las edificaciones analizadas.
