Análisis de una columna desbutanizadora mediante técnica de perfilaje gamma

En este trabajo se reportan los resultados de un estudio, realizado mediante la técnica no destructiva de perfilaje por rayos gamma, de una columna desbutanizadora en una refinería de petróleo.

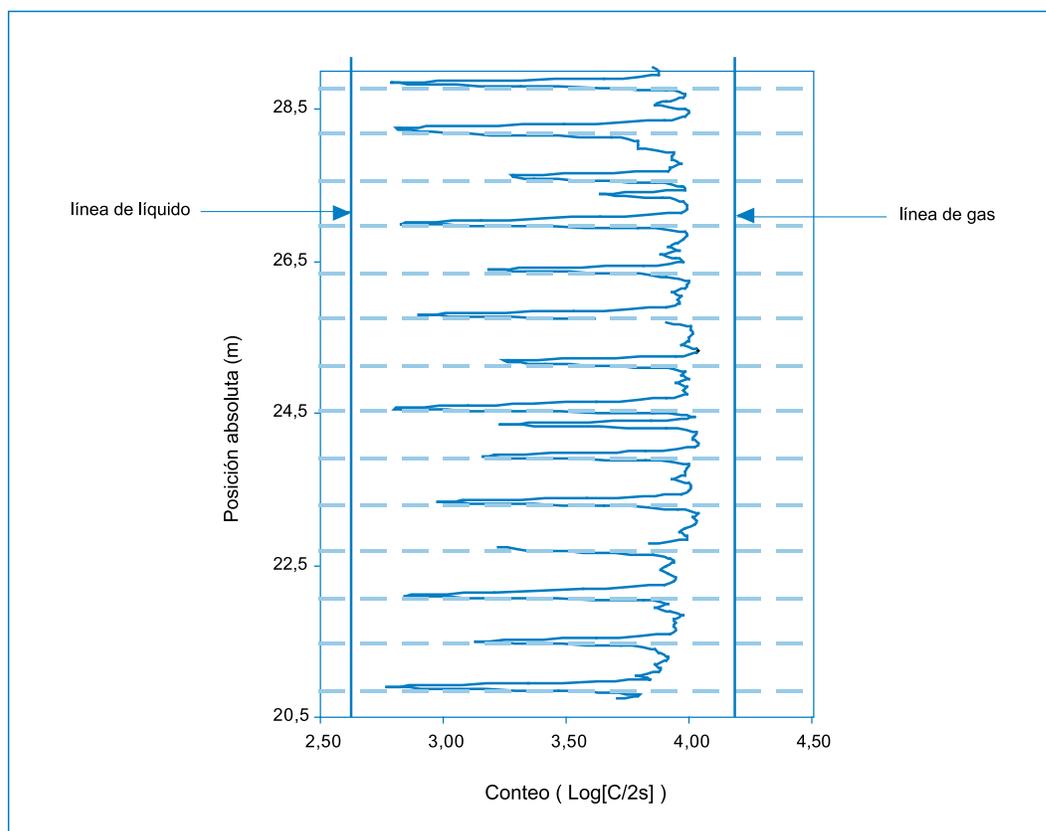
Fig. 2. Perfilaje gamma de la sección superior de la columna de destilación.

El perfilaje gamma de fig. 2, obtenido en la sección superior de la columna de destilación, muestra fundamentalmente un funcionamiento normal del proceso industrial de separación entre la fase gaseosa, constituida por propano y butano, y la fase líquida, representada por la gasolina. Como es de esperar, los valores de la radiación gamma detectada son menores justo en la superficie superior de los platos donde se encuentra la gasolina líquida y más altos en las otras regiones ocupadas por la fase gaseosa de butano y propano. El perfil demuestra que hay ausencia de problemas serios ocasionados, por ejemplo, por mal montaje o caída de

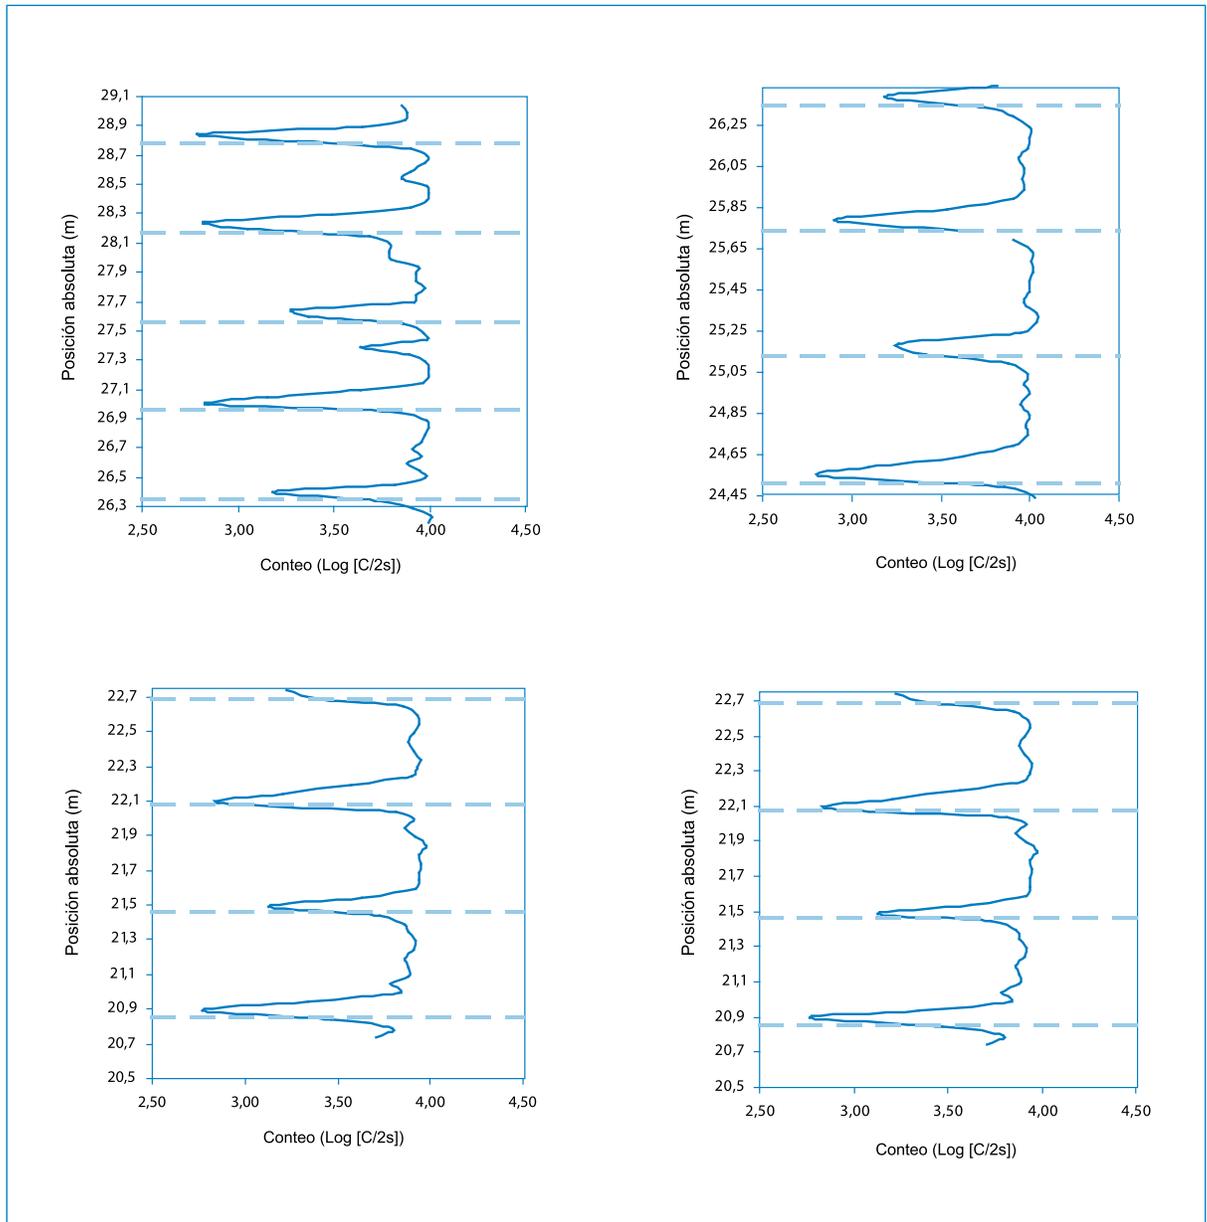
Fig. 3. Detalles del perfilaje gamma para los platos de la columna de destilación: (a) platos del 1 al 5; (b) platos del 5 al 8; (c) platos del 8 al 11; (d) platos del 11 al 14.

Se observa que solamente entre los platos 2 y 3 [véase fig. 3 (a)] existe una distorsión con respecto a un patrón estándar, que podría ser atribuido a algunas modificaciones en la construcción de la columna de destilación, como, por ejemplo, la presencia de nuevas soldaduras, tornillos, etc., no reportada en los planos.

comprobado que los valores de exposición a la radiación del personal que lo realiza son mínimos, casi nulos, mucho menor es que los valores de radiación natural que recibimos normalmente desde el suelo, las viviendas, el espacio y los alimentos, entre otros. Mediante este trabajo, hemos obtenido el perfilaje gamma de una sección completa de una columna desbutanizadora y hemos podido verificar que se encontraba operando normalmente. Sin embargo, ha sido detectada una pequeña anomalía entre el plato 2 y 3, de tal manera que se sugiere efectuar una inspección visual local y reportar en el plano de la columna esta modificación.
