Mejora de la eficiencia operativa de productores agrícolas de la Sociedad de Usuarios de Agua (SUA) Sanatorio, Cartago, Costa Rica. Etapas I y II.

La Sociedad de Usuarios de Agua Sanatorio, SUA Sanatorio, es concesionaria de un caudal de agua para riego restringido en cantidad y tiempo, por lo que la distribución entre los productores requiere ser eficiente y la optimización del uso de los recursos es una necesidad en la zona. Se generaron mapas digitales de las áreas productivas del SUA Sanatorio de textura, humedad y consistencia del suelo (Etapa I) y de resistencias del suelo e infiltración (Etapa II) con el fin de capacitar a los productores en el manejo de los recursos suelo y agua, específicamente en la eficiencia de la labranza y el riego. Por medio de mediciones en el campo, visitas a los productores y talleres de campo, se hizo énfasis en la posibilidad de utilizar equipo menor para la preparación del suelo, e importancia del uso de emisores de agua de bajo caudal para el riego. Se reforzaron el uso de técnicas y herramientas que les permitan conocer las condiciones en campo para tomar mejores decisiones sobre la gestión de sus áreas productivas.

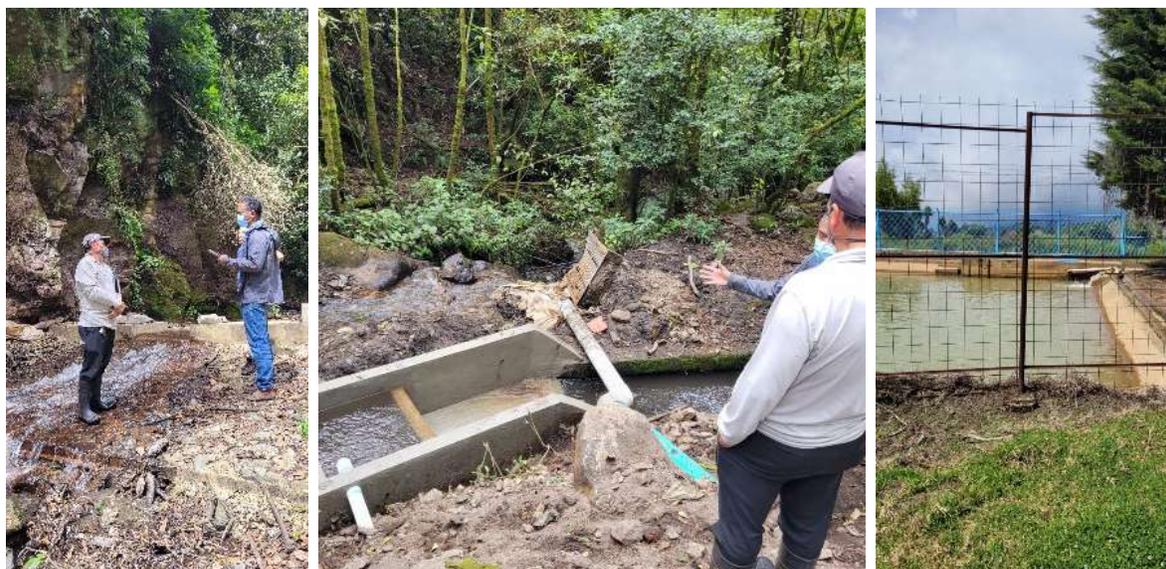
Figura 1. Toma de agua, conducción y reservorio de agua de SUA Sanatorio para riego.

La Sociedad de Usuarios de Agua Sanatorio, SUA Sanatorio, es concesionaria de agua para riego y beneficiaria del Servicio Nacional de Riego y Avenamiento (SENARA) del Ministerio de Agricultura y Ganadería (MAG), que ha construido tomas de agua en las nacientes del Río Reventado (Figura 1) para abastecer diferentes grupos de productores agrícolas. Debido a que la concesión entrega un caudal de agua restringido cada cierto tiempo, la distribución entre los productores requiere ser eficiente y la optimización del uso de los recursos es una necesidad en la zona donde se ubican las 67 parcelas que conforman la SUA en Tierra Blanca, Potrero Cerrado y Oreamuno en Cartago, Costa Rica, grupo de beneficiarios directos del proyecto. Dichas necesidades implican conocimientos de manejo de suelos, porque es el recurso que retiene el agua de riego entre entregas. Además, las zonas productivas se ubican en sitios susceptibles a la erosión y a la compactación acrecentada por la labranza convencional del suelo y las condiciones de ladera [1], [2], situaciones que han sido investigadas por las extensionistas ejecutoras de este proyecto.

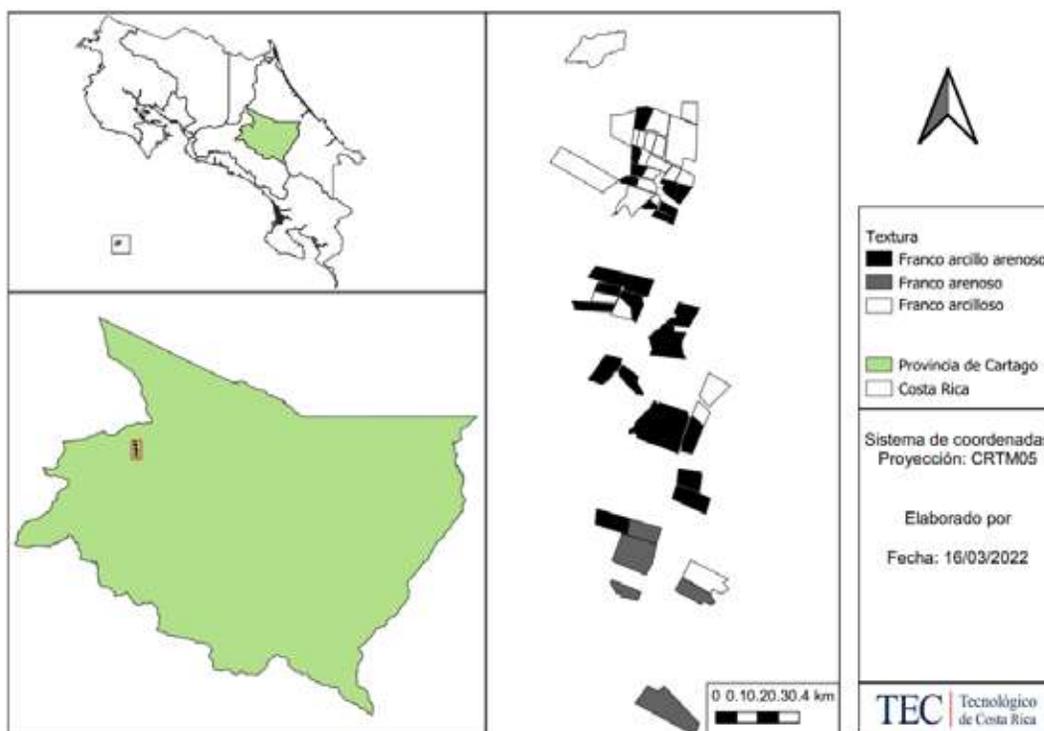
En la Figura 2 se muestra la distribución de algunas áreas según la textura del suelo, encontrándose fincas con texturas más gruesas en zonas de mayor altura y menor grosor hacia el sur.

Figura 2. Ubicación de la zona de estudio y las parcelas de usuarios del agua muestreadas. Fuente: [3]

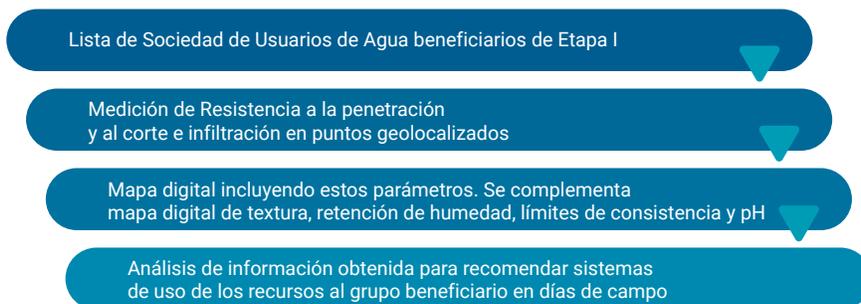
Figura 3. Esquema del trabajo realizado, desde la escogencia de los productores hasta la capacitación personalizada para el manejo adecuado de los recursos.

La digitalización de la información, a una escala 1:5000, permitió realizar recomendaciones de manejo del suelo y del agua para riego, puntuales a los productores, por medio de días de campo (Figura 3). El contacto directo con los productores, de las fincas estudiadas, permitió brindar capacitaciones personalizadas en cuanto a las técnicas de medición de los parámetros del suelo y su adecuado manejo.

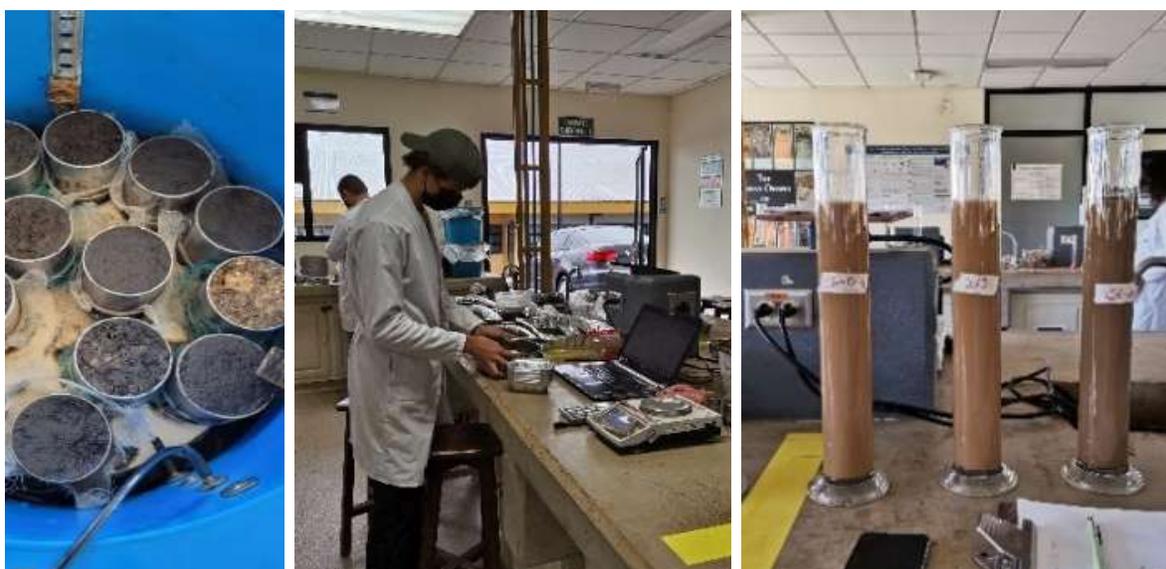
Figura 4. Procesamiento de muestras en el Laboratorio de Física de Suelos de la Escuela de Ingeniería Agrícola. Fuente: [3]

Las muestras se procesaron en el Laboratorio de Física de Suelos de la Escuela de Ingeniería Agrícola del TEC (Figura 4), para obtener textura, capacidad de campo (CC), punto de marchitez permanente (PMP), agua disponible para las plantas (ADP) y límites plásticos. La digitalización y análisis de los datos se realizó en el Laboratorio de Modelación y Análisis de Datos de la misma escuela.

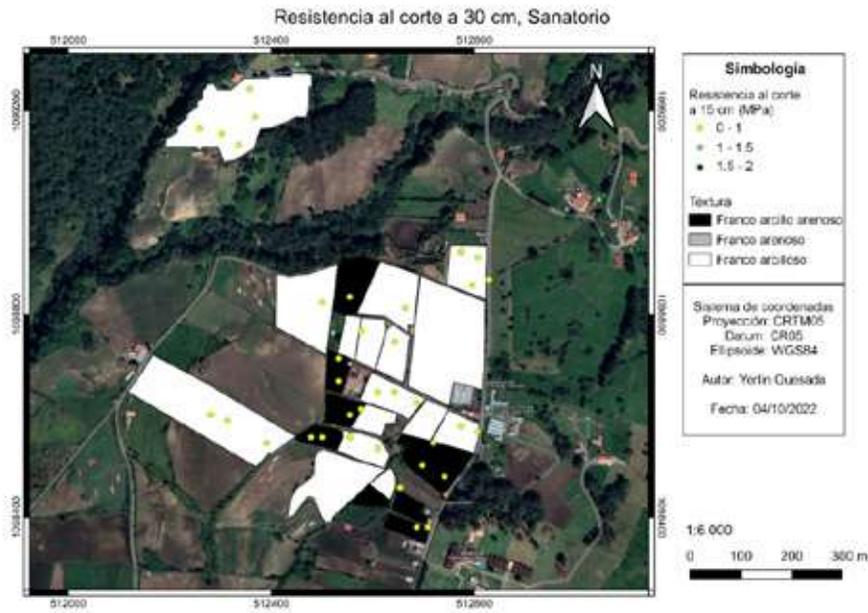
Figura 5. Puntos de muestreo de la resistencia al corte a una profundidad de 15 cm en la Sociedad de Usuarios de Agua del Sanatorio, Cartago. Fuente: [6]

Las mediciones de las resistencias del suelo, muestran que para ninguna de las fincas, la resistencia al corte demanda una potencia mayor a los 30 kW de potencia, para mecanizar el suelo a 30 cm de profundidad con una velocidad de avance de la maquinaria inferior a los 10 km h⁻¹, por lo que se puede promover entre los productores el uso de maquinaria menor para la labranza [5]. Esto puede contribuir a la conservación del suelo de la zona. En la figura 5, se muestran los puntos medidos, en las diferentes fincas, de la resistencia al corte a una profundidad de 15 cm, profundidad de labranza de los implementos comúnmente utilizados para conformar las camas de siembra en la zona.

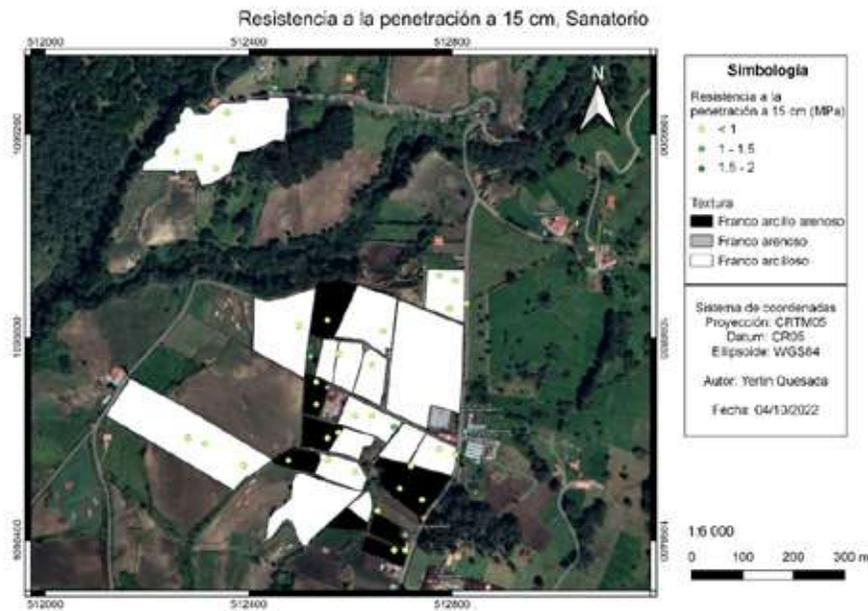
Figura 6. Puntos de muestreo de la resistencia a la penetración a una profundidad de 15 cm en la Sociedad de Usuarios de Agua del Sanatorio, Cartago.

La resistencia a la penetración se mantuvo, en la mayoría de las fincas, a valores inferiores a 1.3 MPa, a excepción de tres puntos de muestreo con valores superiores al límite a 15 y 30 cm. Esta información, permitirá mantener en observación el manejo del suelo y los métodos de labranza aplicados por el productor, con el fin de mejorar procedimientos y evaluar rendimientos de los cultivos que pueda indicar alteraciones en el crecimiento radicular. En la figura 6, se muestran los puntos de la medición de la resistencia a la penetración a 15 de profundidad en la zona en estudio.
