Kurú: Revista Forestal (Costa Rica) 6(16), 2009

ARTÍCULO CIENTÍFICO

Metodología para análisis de la integridad de estructuras históricas de madera atacadas por insectos xilófagos por medio del ultrasonido

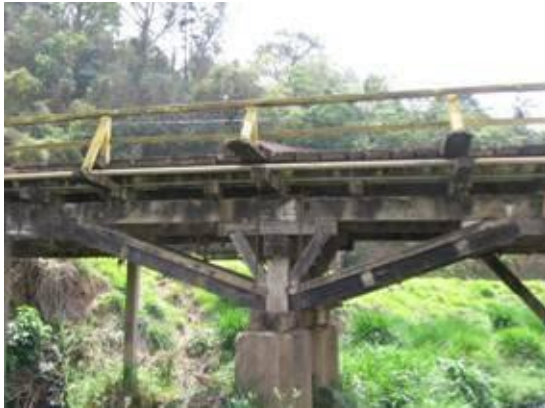
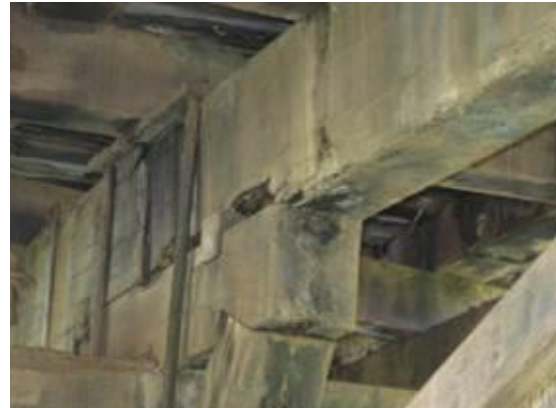
Figura 1. Puente histórico: (a) Vista completa del puente; (b) Viga potencialmente dañada.

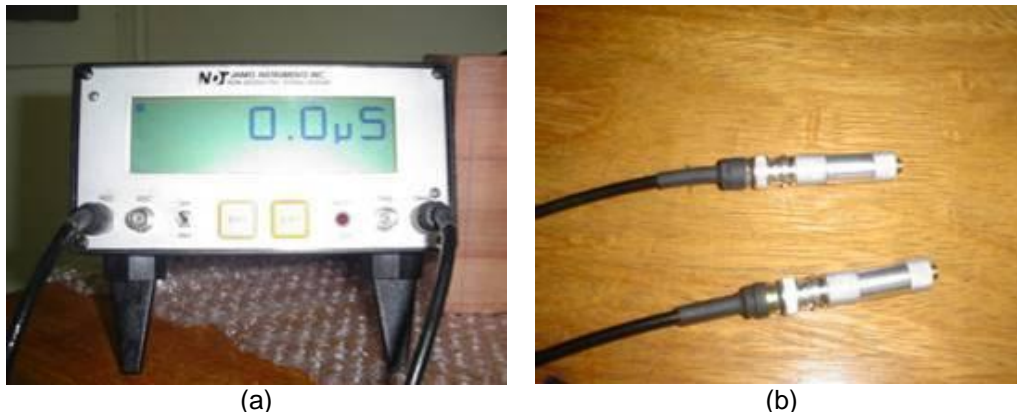
Figura 4. Equipo de ultrasonido (a) y transductores (b).

Los ensayos fueron realizados en el Laboratorio de Ensayos no Destructivos (LEND) del Centro de Investigación Avanzada de Muebles, de Madera y de nuevos Materiales (CPAM³) de la Escuela de Ingeniería de la Universidad Federal de Minas Gerais. Para la evaluación de la metodología propuesta fueron utilizados: una viga de madera laminada colada (Figura 3), un equipo de ultrasonido marca James II con dos transductores de ondas longitudinales de 500 kHz (Figura 4), y accesorios diversos para acoplar los transductores en la superficie de la madera.

El valor de la frecuencia de 500 kHz para los transductores se mostró eficiente en el ensayo, pues esta frecuencia es sensible a los vacíos pequeños (agujeros causados para las termitas, trincas, etc.) dentro de la madera.

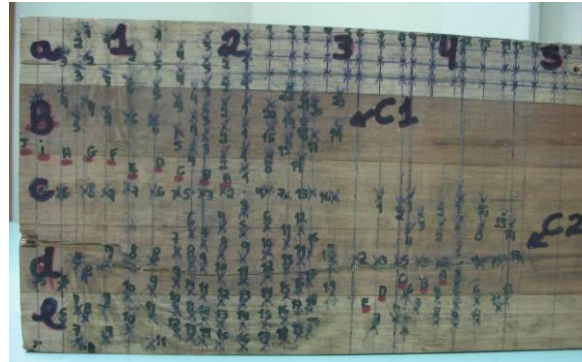
Figura 6. Representación real de la segunda discretización de la malla.

Los tiempos de propagación obtenidos en la primera discretización se compararon con el tiempo de referencia de cada lámina. En caso de que las mediciones de los tiempos de propagación de la primera discretización sean diferentes de los valores de referencia, la región puede indicarse como potencialmente degradada. La segunda discretización apenas fue hecha en las regiones que fueron atacadas potencialmente, como se muestra en las Figuras 6 y 7. El detalle de estas regiones discretizadas de la malla se muestra en las Figuras 8, 9 y 10.

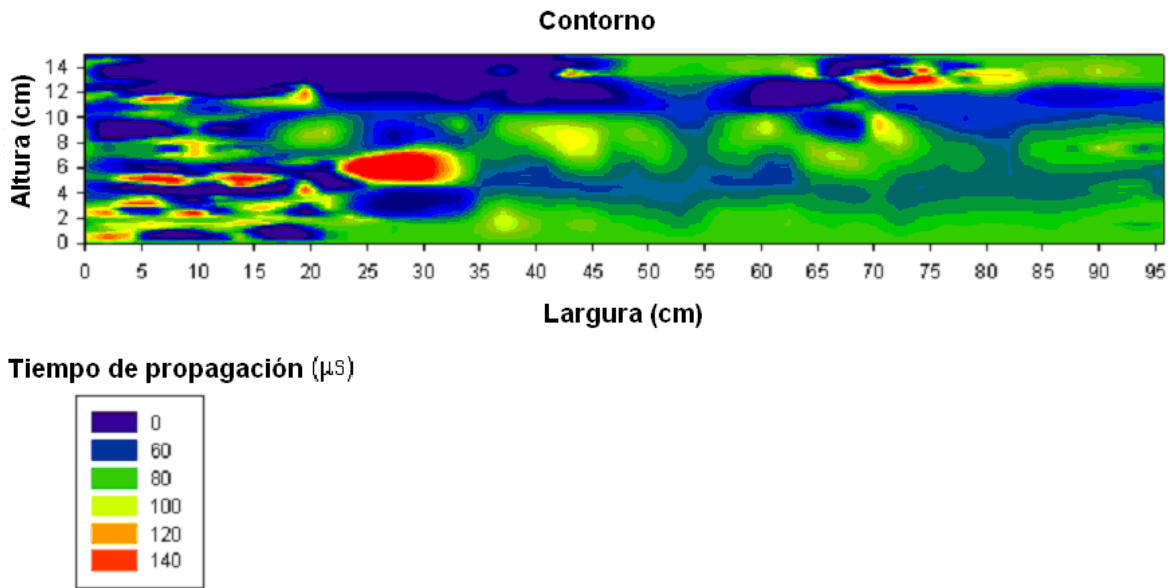
Figura 12. Localización de deterioraciones en la viga.

A través de las mediciones de los tiempos de propagación del pulso ultrasónico en la segunda discretización de la malla, las curvas de los mismos tiempos de propagación de los pulsos fueron representados utilizando el software SigmaPlot[®], versión 10, como puede verse en la Figura 11. Este recurso computacional hace posible la transformación de estas curvas en isocromáticas para una mejor visualización de las áreas degradadas, como se muestra en la Figura 12.

La simbología de la Figura 12 indica el tiempo de propagación (en μs) para que el pulso se disloque de un lado a otro de la viga. El valor del tiempo de propagación de 0 μs está relacionado con la reflexión del pulso e indica un posible obstáculo en su trayectoria. De esta forma, tomándose en consideración que un pulso no se propaga en espacios vacíos, estos obstáculos pueden indicar el ataque de insectos xilófagos. Los valores superiores a 100 μs , de acuerdo con los tiempos de propagación del pulso ultrasónico de referencia, sugieren la ocurrencia de difracción de los pulsos debidos a las fisuras, trincas y grietas, que muchas veces son decurrentes de la naturaleza propia de la madera. Si se desvía el pulso, el tiempo de propagación aumenta. La Figura 13 representa los fenómenos de la difracción y de la reflexión de pulsos.

Al final de los ensayos fue hecha una inspección visual en el interior de la viga, en la cual se pudo comprobar que algunas regiones estaban realmente dañadas, con pequeñas fisuras, grietas y huecos. El deterioro de la parte interna de la madera, obtenido por el análisis de resultados, puede estar asociado a defectos de crecimiento de la madera o a deterioración biológica causada por insectos xilófagos.

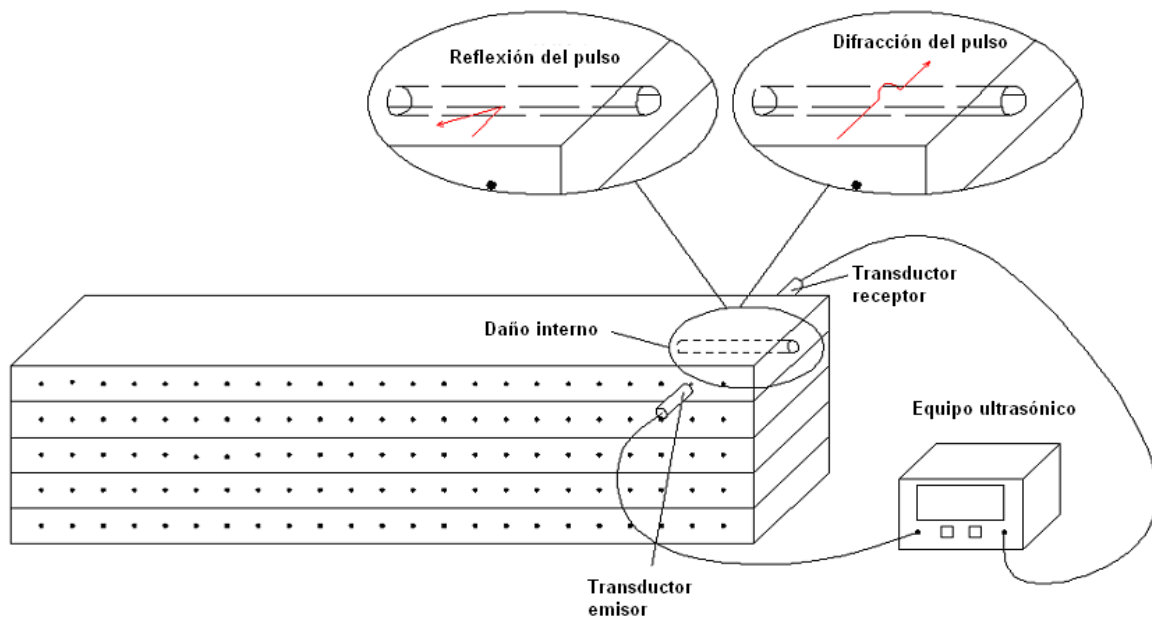
Figura 13. Influencia de defectos en la emisión de un pulso ultrasónico.
