# MEMORIA DEL

## XVI

Congreso Internacional de  
Rehabilitación del Patrimonio  
Arquitectónico y Edificado

**PAISAJES CULTURALES**

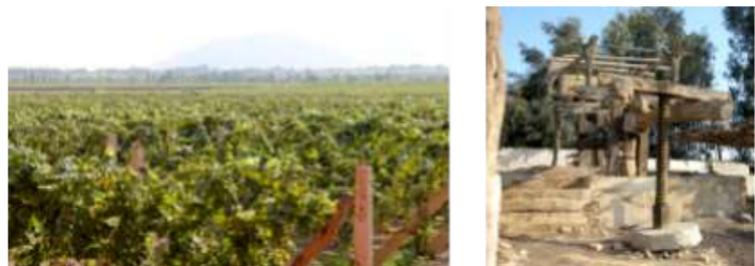
**Figura 1:** Ica, paisaje de viñedos en la antigua hacienda Tacama. **Fuente:** propia, 2019.  
**Figura 2:** Ica, Bodega Mejía. Lagar tradicional con falca de algarrobo en forma de horqueta y husillo de tornillo, para el exprimido de las uvas, actualmente en uso. **Fuente:** propia, 2015.

Las instalaciones productivas en los siglos XVII al XIX, constaban de un lagar rectangular para la pisa de los granos de uva, para así obtener el mosto. El lagar estaba construido con ladrillos y enlucido con una mezcla de cal y yeso. La cubierta era una ramada precedera sustentada en horcones de algarrobo (*Prosopis pallida*) o en pilares de adobe (Archivo General de la Nación, en adelante A.G.N. Temporalidades, Títulos, Legajo 93, 1767). Terminada esta fase, se apilaba el orujo parcialmente estrujado, para continuar el exprimido con el empleo de una prensa manual instalada sobre la poza. Esta contaba con una gruesa viga de algarrobo, uno de cuyos extremos estaba terminado en una horqueta, sujeta a un cabezal que giraba dentro de un husillo, lo que posibilitaba

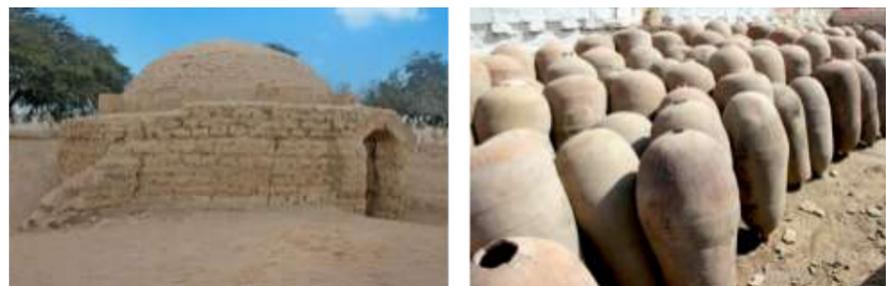
**Figura 3:** Ica, Fundo Los Pobres. Antiguo horno para quemar botijas y tinajas, actualmente abandonado. **Fuente:** propia, 2019.

importante lo constituyen las antiguas «botijeras» para la elaboración y quema de las tinajas y botijas de arcilla cocida. En algunas propiedades, tanto en uso como abandonadas, perduran los antiguos hornos de reverbero, edificados con adobes y cubierta abovedada, como en la antigua hacienda La Caravedo y el fundo Los Pobres en Ica, o en el fundo La Falda en el valle de Palpa. Es un bien cultural que requiere un oportuno registro.

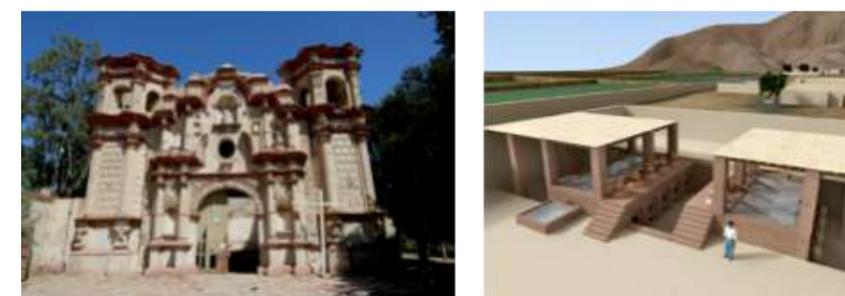
**Figura 5:** Nasca, capilla de la antigua hacienda jesuítica San Francisco Xavier, actualmente abandonada. **Fuente:** propia, 2018.

Los restos arquitectónicos de las viviendas principales de los siglos XVIII y XIX, si bien se hallan en estado de abandono o son habitadas abusivamente por diversos grupos familiares, que las han subdividido para su uso, siguen siendo un testimonio histórico importante por su diseño y técnicas constructivas locales. Los detallados inventarios documentales, permiten la elaboración de propuestas virtuales de su posible diseño original. Varias antiguas propiedades cuentan con capillas, que requieren una urgente intervención para su conservación y puesta en valor. Sobresalen por sus dimensiones y elaborada arquitectura y yeserías, las capillas de las antiguas haciendas jesuíticas de San José y de San Francisco Xavier de Nasca.

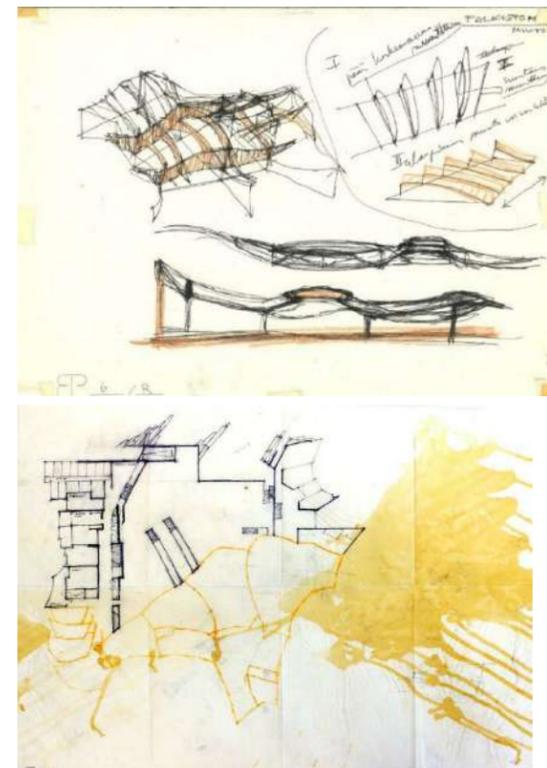
**Figura 5:** Izquierda. Croquis sección y esquema estructural cubierta. Derecha. Planta primera. **Fuente:** Colección Pietilä, Archivo Museo Arquitectura Finlandesa (MFA).

Los esquemas estructurales (Fig. 5) muestran esa preocupación por la resolución constructiva de la cubierta —sin la renuncia a su comprensión como una nueva topografía— que llega hasta el final del proceso, donde podemos ver en la planimetría final del edificio como el plano de cubierta se genera en base a las curvas de nivel de esa nueva topografía elevada (Fig. 6). El trabajo con el hormigón visto en su interior reforzando la idea de la roca, se ve contrapuesto en su aspecto exterior con el recubrimiento de cobre que colorea la fachada con tonos verdes debido a su oxidación y que actúa como fondo sobre el que se proyectan las sombras de los árboles.

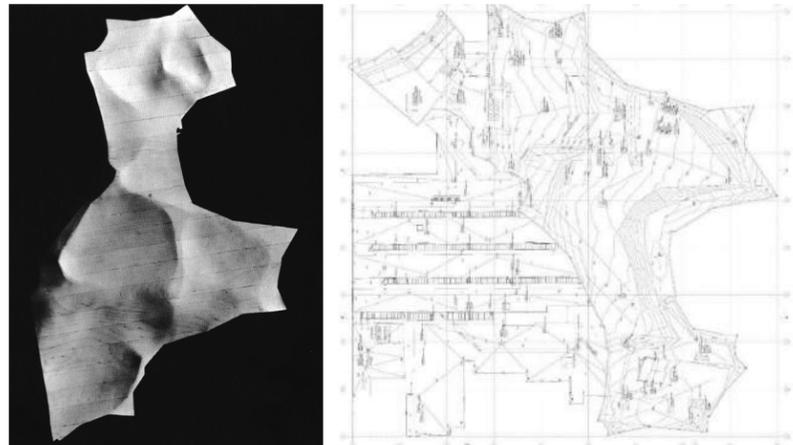
**Figura 6:** Izquierda. Maqueta cubierta. Derecha: Plano nivel cubierta. **Fuente:** Izquierda. Colección Pietilä, Archivo Museo Arquitectura Finlandesa (MFA). Derecha: ALA Studio.

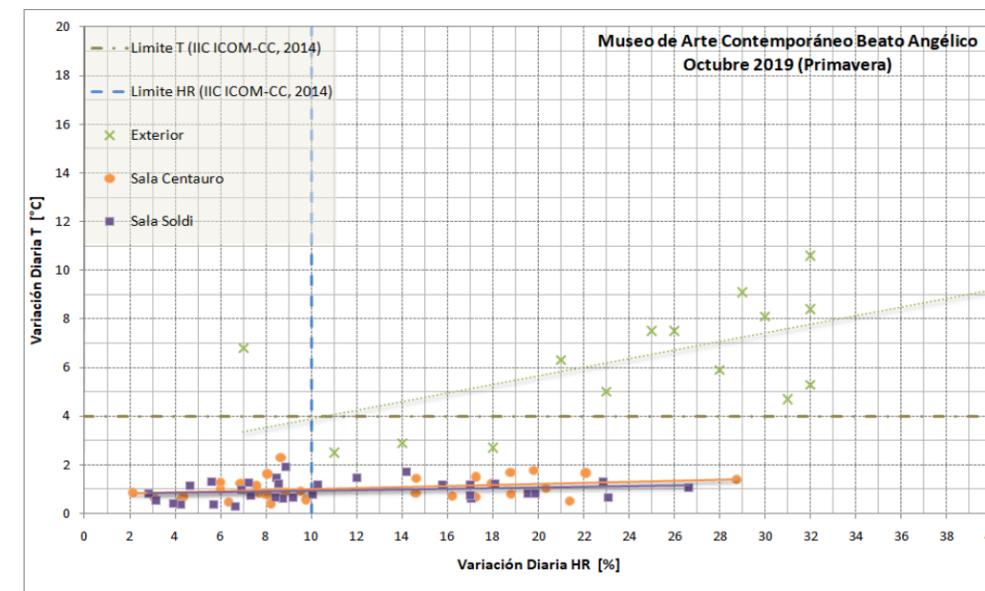
Gráfico 1. Variación Diaria de T y HR durante Primavera (García Santa Cruz, M.G. 2020).

El Museo se localiza en la zona bioambiental IIIb de la Argentina, que se caracteriza por un clima templado cálido (Norma IRAM 11603). El análisis de los valores de Temperatura (T) y Humedad Relativa (HR) registrados en la sala y representados en el gráfico de Variación Diaria (Gráfico 1), indica que el 100% de las Variaciones Diarias (VD) de T en la Sala Centauro se encuentran dentro del límite recomendado. Sin embargo, la VD de HR en la Sala se encuentra dentro del límite recomendado en el 58% de los días analizados. A partir de los resultados obtenidos en las mediciones ambientales y relevamiento realizado de la Sala Centauro, en especial de los sistemas de ventilación, calefacción e iluminación, se observa la necesidad de desarrollar una propuesta de intervención sustentable de la Sala que signifique una optimización en la eficiencia energética y conservación preventiva del espacio de exhibición.

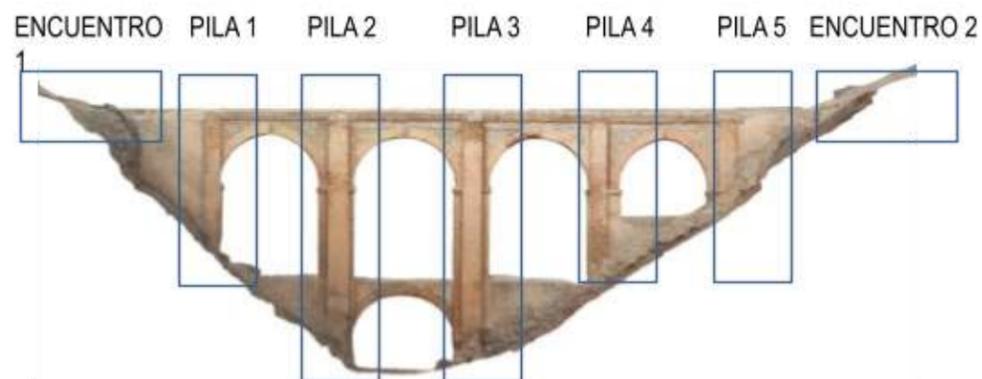
Figura 4: Orto imagen del acueducto 5 Ojos aguas abajo. Enumeración de las pilastras para su descripción. Elaboración propia.

Del estudio minucioso de los acabados del acueducto y del visionado de fotografías antiguas se deduce que la parte realizada en fábrica de ladrillo no debía estar revestida en los alzados, y la realizada en mampostería si lo estaba en las zonas inferiores y laterales en contacto con el terreno, la mampostería situada en los tímpanos de los arcos superiores no debía estarlo. En el intradós de los arcos si se aprecian vestigios de revestimientos antiguos, al igual que en las esquinas de algunas pilastras que presentan encintado de unos 12cm. Se han estudiado individualizadas cada pilastra. En el revestimiento con enlucido de mortero de cal en el cuerpo inferior, realizado en el s. XIX, se observan marcas a modo de hendiduras curvas.

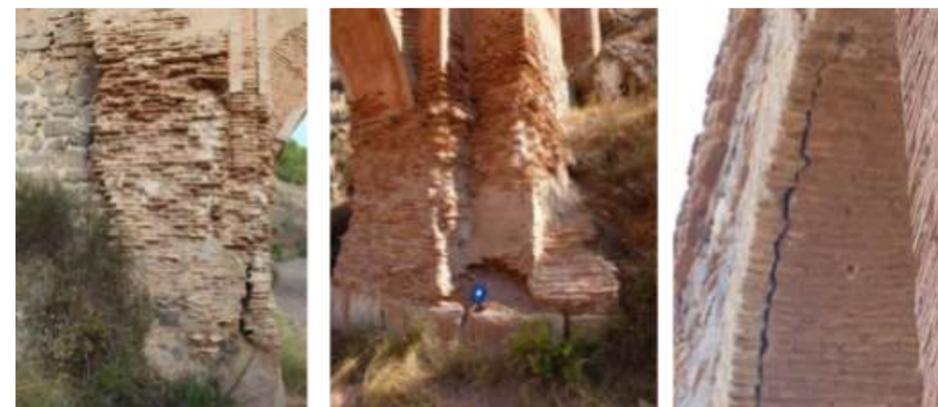
En las fotografías se observan grietas, arenizaciones y pérdidas considerables de material cerámico y de rejunto. También se apreciaban restos del encintado de mortero original en la zona superior de la imagen. Existían oquedades en la fábrica, restos de morteros de reparaciones. La fábrica de ladrillo en general estaba muy alterada, la imposta del arco estaba prácticamente desaparecida.

Figura 5: Detalles basa pila 2 aguas arriba. Fuente propia

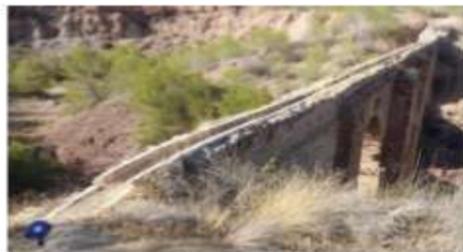
**Figura 7:** Parte superior del acueducto. Fotografía propia tomada desde encuentro 1.

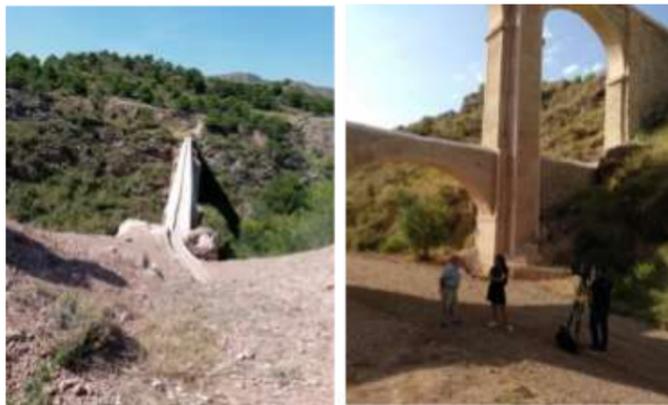
Figura 10: Vista de la canalización terminada Figura 11: Arco inferior y pila terminados.

Los encintados perdidos en las pilas 2 y 3 y de los que se tiene constancia de su existencia se replicaron.

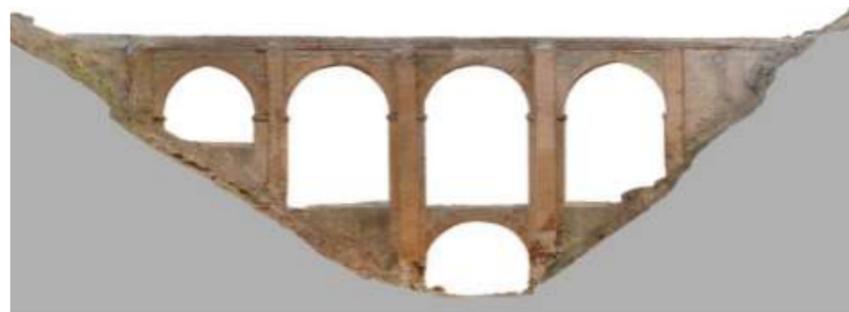
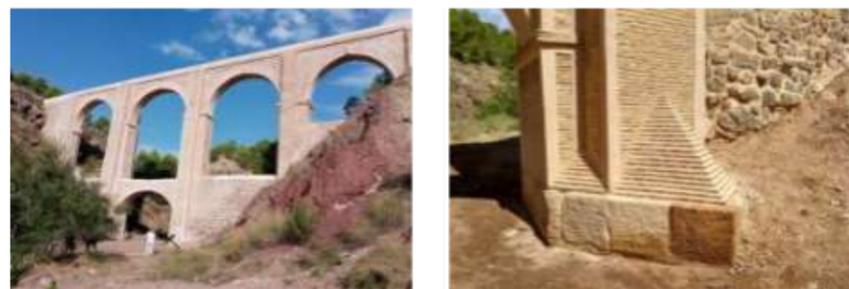
Figura 12: La arquería antes y después de la obra. Figura 13: Detalle del parteaguas

Las actuaciones encaminadas a reforzar el acueducto se empezaron con el sellado las grietas existentes, reponiendo volumen perdido en partes estructurales debilitadas como basas de las pilas, arcos y en elementos significativos para la correcta lectura arquitectónica del acueducto. En zonas puntuales con fracturas se hicieron cosidos/conexiones mediante varillas de fibra de carbono.

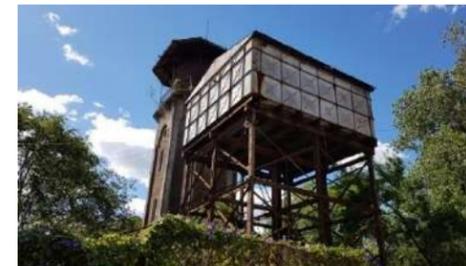
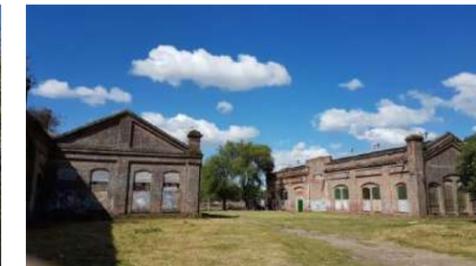
**Figura 8:** Fotografías del predio ferroviario. **Fuente:** elaboración propia.

El modelo de la fábrica inglesa del siglo XIX se basaba en una estructura de vigas o pilares de hierro fundido con muros y bóvedas de ladrillo, modelo o tipología constructiva que sirve para la construcción de los talleres ferroviarios. Los galpones de Tolosa, responden a esta tipología. La inversión del capital británico es una de las razones por lo que la mayor parte de las construcciones tienen estilo constructivo industrial británico. Se obtenían herramental, cabriadas y vigas de hierro (material propio de la revolución industrial), tejas y otros materiales desde Europa. Los ladrillos eran fabricados en el país, Argentina, en los antiguos hornos de la ciudad, como todos los ladrillos de los edificios fundacionales de la ciudad.

Los galpones ha sufrido modificaciones a lo largo del tiempo en la que se uso como taller del ferrocarril. En la etapa en la que fueron abandonados, han sufrido deterioro. En la actualidad se reactiva un sector del predio para el uso de taller ferroviario para los nuevos trenes eléctricos, para esto, han demolido gran parte de las construcciones originales, construyendo un nuevo edificio con características contemporáneas. De las construcciones originales que prevalecen, observamos que cada una tiene características únicas, ya que su morfología y materialidad responde a la tarea para la que servían (herrería, electricidad, pintura, entre otras). Además, se conservan en el predio los tanques de reserva de agua originales.

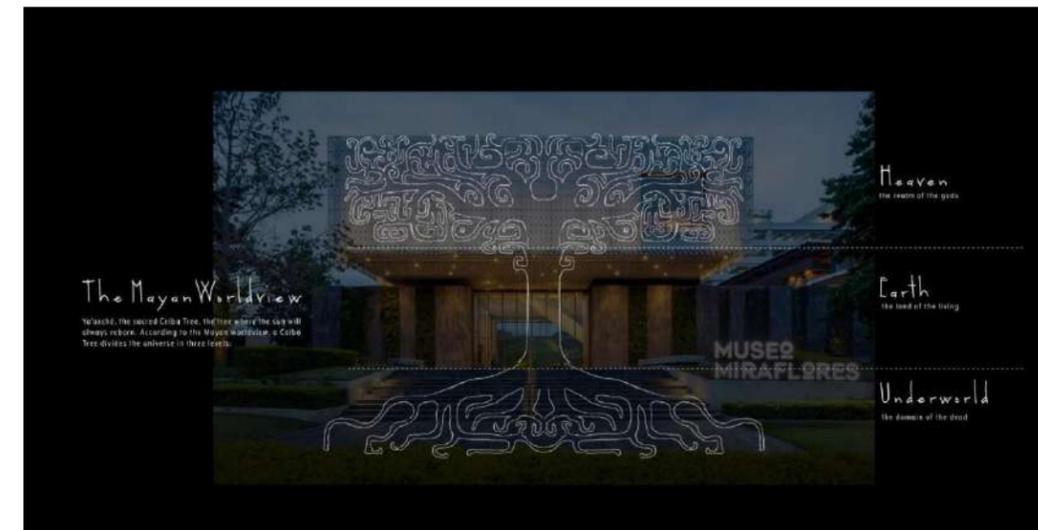
**Figura 2:** Conceptos rectores para definir el tipo de espacios para cada nivel del edificio 1. **Fuente:** Propia

La distribución programática del museo busca crear una conexión urbana entre la calle y el parque que alberga el montículo. A partir de esta planta baja se puede acceder a un nivel inferior y a uno superior. La división entre estos niveles se inspira en los tres estratos que conformaban el universo según la cosmovisión maya: Xibalbá (el mundo de los muertos), el mundo de los vivos y el cielo.

En el nivel inferior se cuenta el mito de la creación maya según el libro sagrado del Popol Vuh, a través de una experiencia inmersiva que permite al visitante acompañar a los gemelos Hunahpú e Ixbalanqué a través de su viaje por el inframundo. El punto culminante del recorrido es la recreación de uno de los entierros encontrados debajo de este montículo. Se puede referenciar cada uno de las intenciones de diseño en las figuras 2-9 mostradas a continuación:

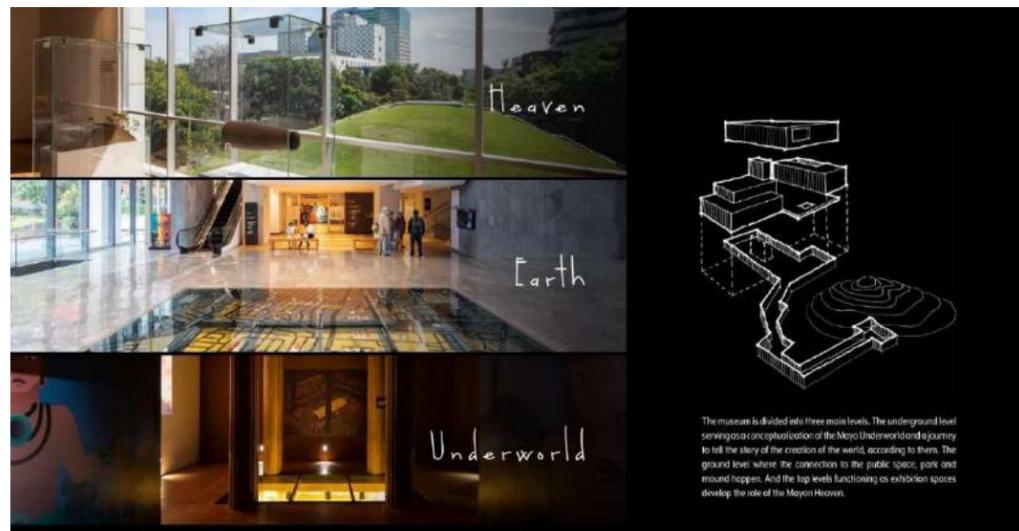
Figura 5: Espacios internos y axonométrico de la volumetría principal 1. Fuente: Propia

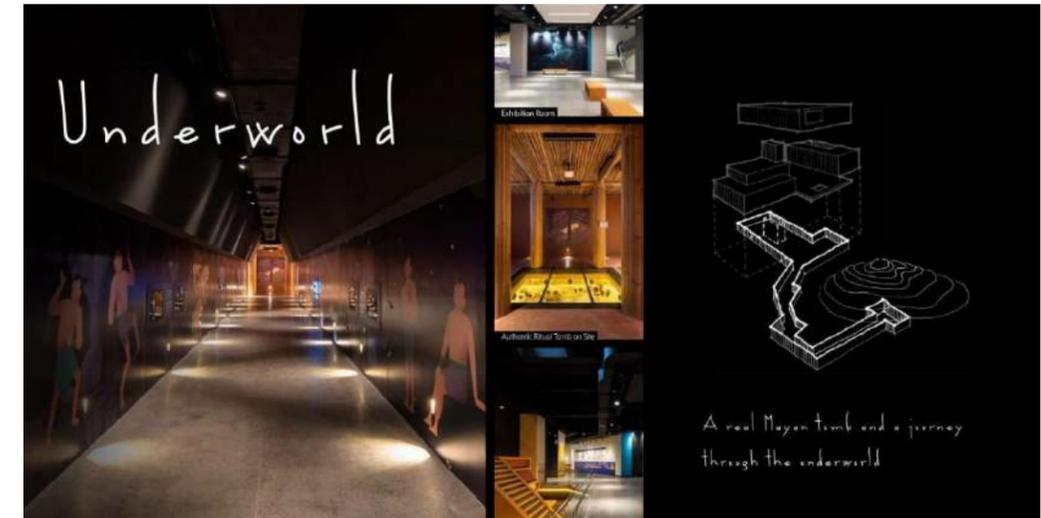
Figura 6: Nivel subterráneo del proyecto 1. Fuente: Propia

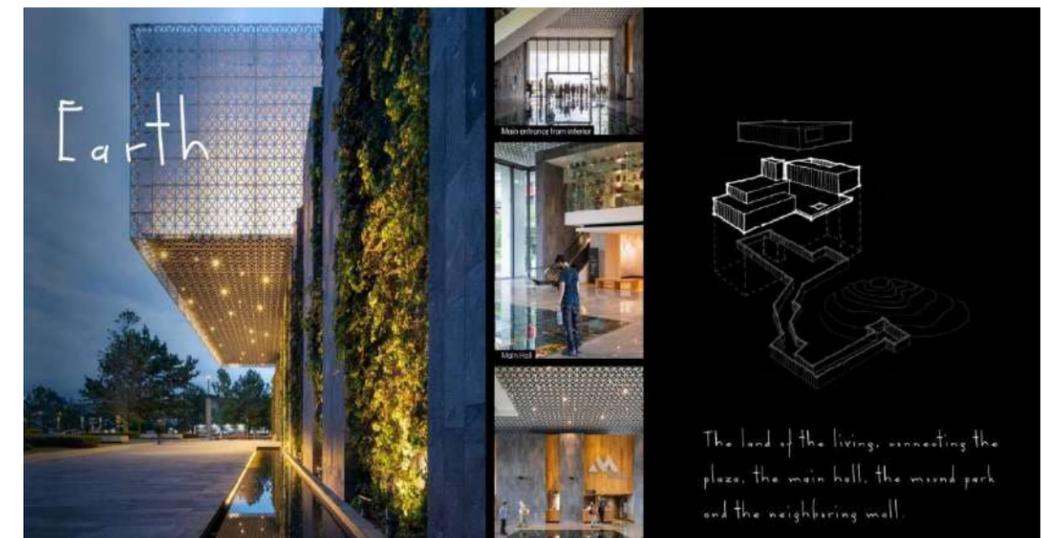
Figura 7: Nivel principal (nivel 1) de la edificación 1. Fuente: Propia

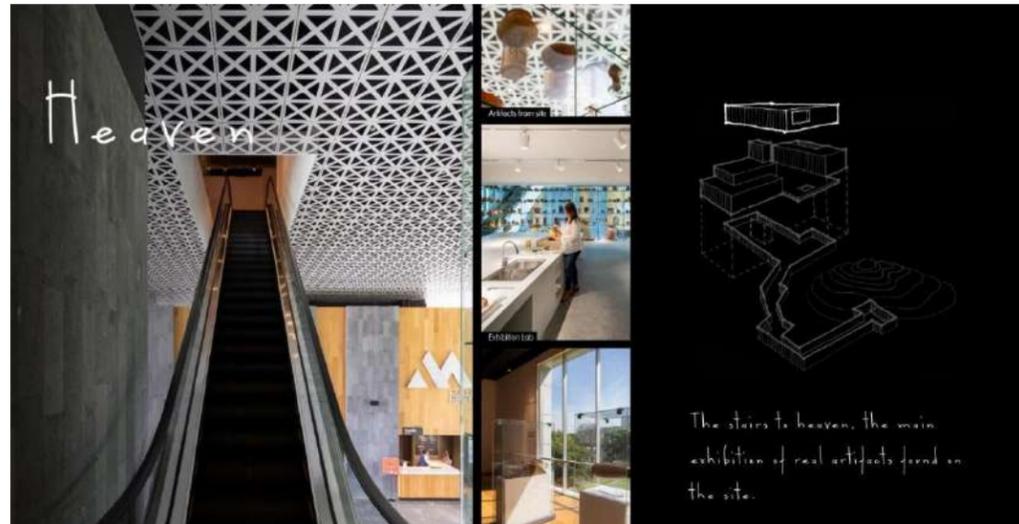
**Figura 8:** Nivel superior del edificio 1. **Fuente:** Propia

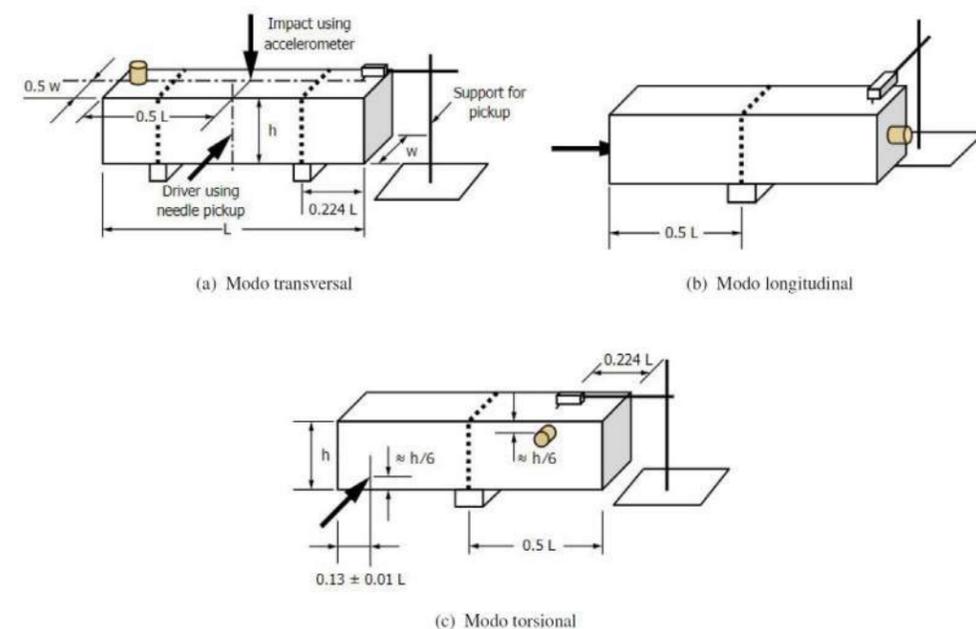
**Figura 1:** Modos de excitación de probetas en ensayos FFR. **Fuente:** ASTM-C:215-19 (2019).

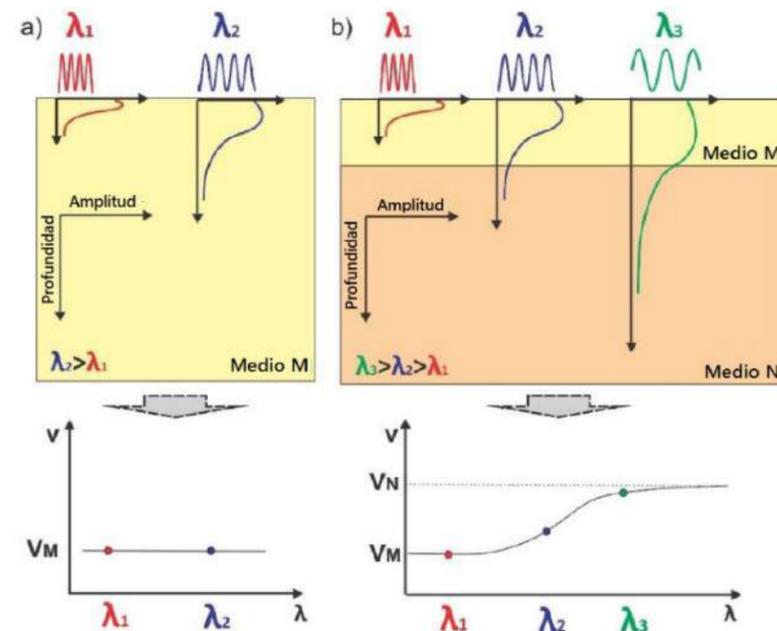
**Figura 2:** Comportamiento de atenuación de ondas Raileigh en función de la profundidad de capas. a) medio homogéneo, b) medio heterogéneo. (Strobbia, 2003).

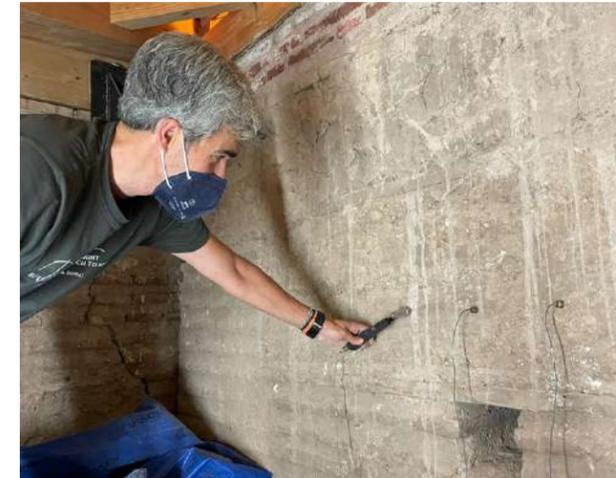
**Figura 4:** Toma de datos sobre muro de tapial en el hospital de San Juan de Dios de Granada. **Fuente:** Autor.

El segundo de los métodos presentados, SASW, análisis espectral de ondas superficiales fue el utilizado para obtener valores mecánicos de un tramo de muro de tapial existente en el Hospital de San Juan de Dios de Granada (España), construido en el s. XVI. Los valores aportados por el método fueron posterior calibrados con muros de tapial ejecutados de manera tradicional y construidos en las instalaciones del SES-Lab de la Universidad de Granada. Los receptores de las ondas de Raileigh fueron sendos acelerómetros, sujetos en el muro de tapial mediante cera de abeja. Una vez colocados los acelerómetros a unas distancias prefijadas se procede a provocar la excitación en el muro, mediante el golpeo con un martillo instrumentalizado (figura 4).

A partir de los datos de campo obtenidos, así como de los datos de los bloques fabricados en el laboratorio y de las rutinas de cálculo utilizadas por Martínez y Gallego (2011) se obtienen las curvas de dispersión y los datos de módulo de elasticidad ( $E_{din}$ ) y de rigidez transversal ( $G_{din}$ ) dinámicos. De esta manera los valores de  $E_{din}$  serían de 10800 MPa para el muro de San Juan de Dios y de 8650 MPa para los bloques reproducidos en el SES-Lab. Por su parte los valores de  $G_{din}$  obtenidos fueron 4820 MPa para el muro de San Juan de Dios y 3600 para los muros del laboratorio. Al igual que en el caso anterior se obtiene una relación con los valores estáticos que en este caso llevan los valores de  $E_s$  a 9220 MPa para el muro histórico y 7470 MPa para los muros del laboratorio y de  $G_s$  entre 4100 MPa y 3000 MPa para San Juan de Dios y el SES-Lab respectivamente. Todos los datos obtenidos han mostrado cierta uniformidad, siendo por tanto posible la caracterización del material de los muros. (Godoi, 2021)

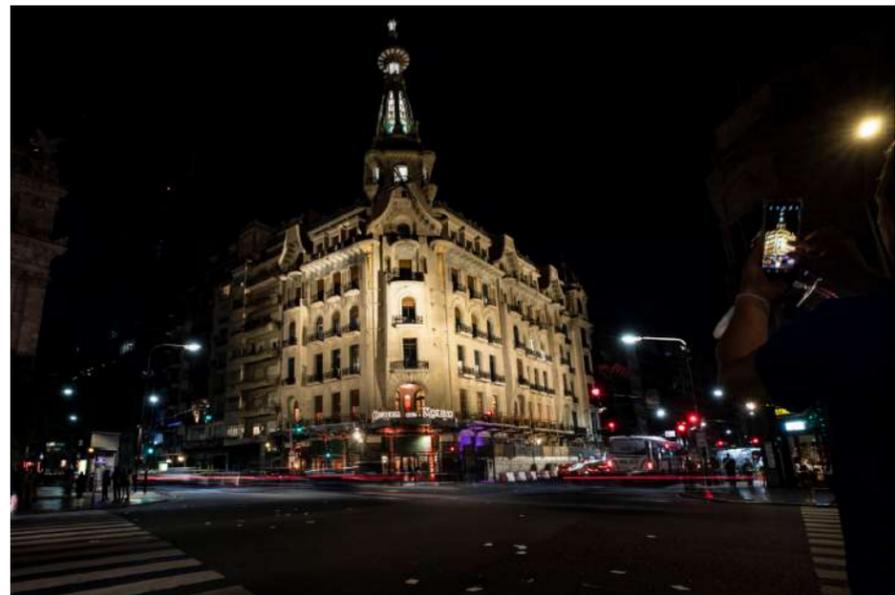
**Figura 7:** La recuperación de la envolvente edilicia se completa con una cuidada iluminación volumétrica neutra que destaca los valores de la compleja arquitectura.

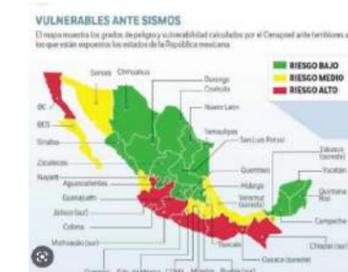
**Figura 1:** Grados de peligro y vulnerabilidad ante sismos. **Fuente:** CENAPRED, 2023

México se localiza en el llamado Cinturón de Fuego caracterizado por su gran actividad sísmica, generada por la interacción de las placas de Norteamérica, Cocos, Caribe, Pacífico y Rivera, clasificada en niveles de riesgo y representada en un mapa de regionalización sísmica, donde se observa que el estado de Puebla se localiza en la zona de riesgo medio. La actividad sísmica es perenne y desde la época prehispánica se tienen registros de sismos que dañaron o colapsaron a las construcciones.

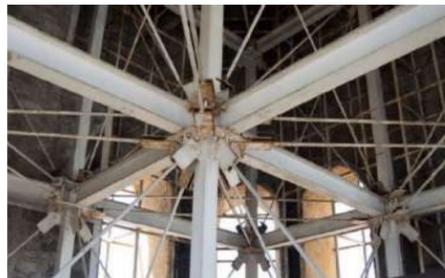
**Figura 2:** Estructura metálica tridimensional con oxidación en sus elementos. **Fuente:** fotografía tomada Máximo, R. (2017).

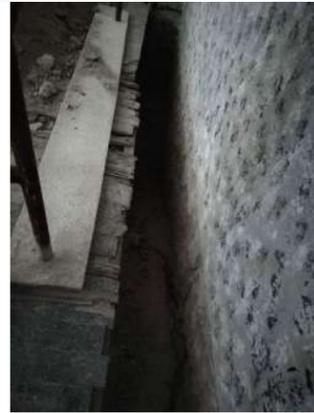
Todos los macroelementos trabajan por gravedad y la fachada desplazada del templo de la Merced no es la excepción. La figura 3 muestra una vista de ese desplazamiento.

**Figura 3:** Desplazamiento de fachada del templo de la Merced. **Fuente:** fotografías tomadas Máximo, R. (2019).

Para tratar de mantener la estabilidad del muro de fachada, se propone revisar la verticalidad y rellenar el vacío con nanoconcreto elaborado con partículas de cemento portland de tamaño menor a 500 nm como agente cementante. El nanoconcreto tiene como objetivo lograr que el tamaño medio de las partículas de cemento portland sea disminuido a una escala nanométrica y pueda rellenar todos los vacíos u oquedades de los materiales de construcción. Además, realizar estudios geotécnicos para revisar la estabilidad de la cimentación y consolidarla.

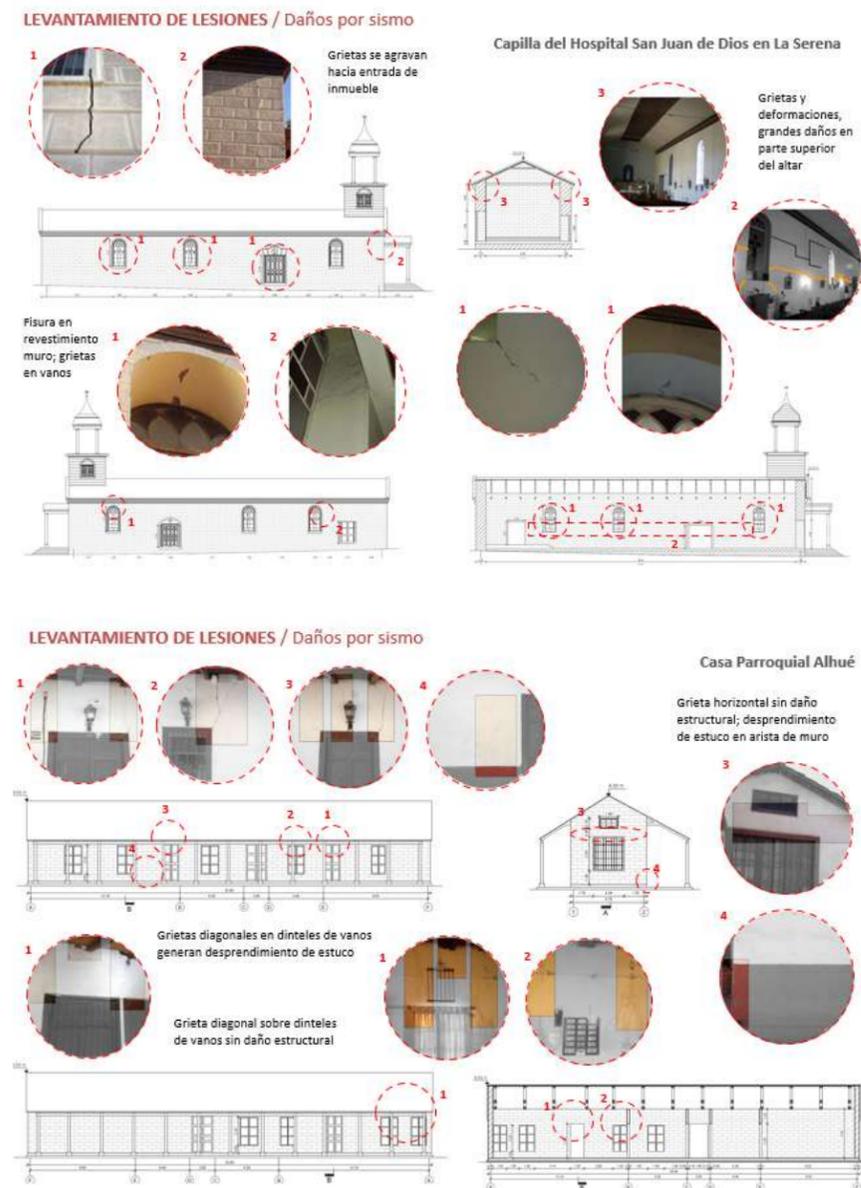
**Figura 2:** Ejemplos de levantamiento de daños de dos casos de estudio, una (1) iglesia y una (1) vivienda. **Fuente:** Elaboración propia.

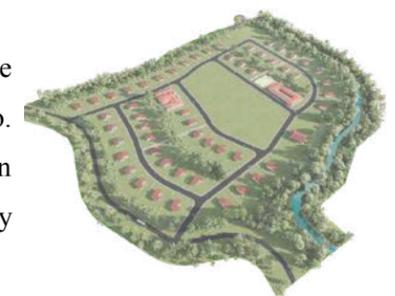
Figura 4. Propuesta de urbanización Fuente: Elaborado por el autor.

- Con estos datos, se propones una disposición urbana que prioriza el espacio libre en los lotes y los puntos de esparcimiento a través del entramado urbano.

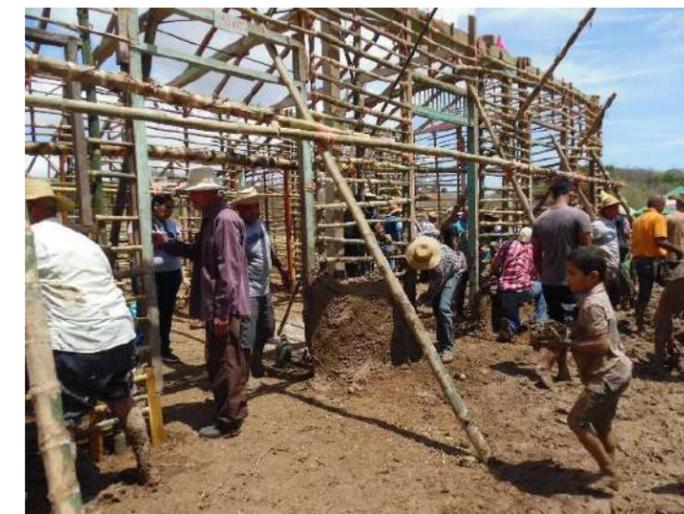
**Figura 1:** Junta de embarre de una vivienda tradicional de la región de Azuero construida en quincha. **Fuente:** Silvia Arroyo (2018).

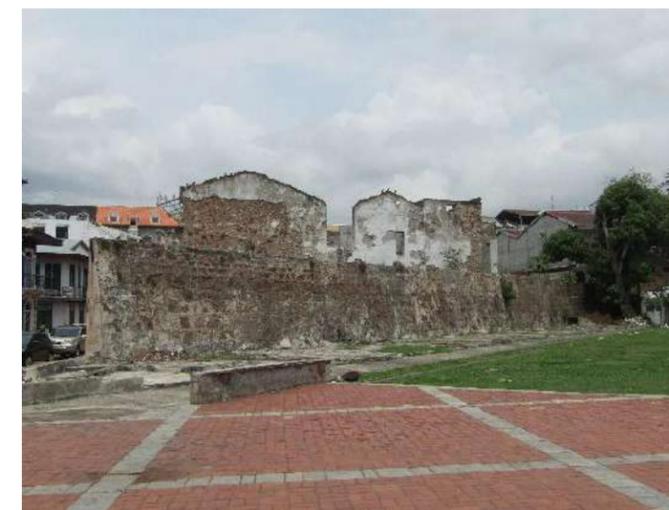
**Figura 5:** Casa Boyacá, Casco Antiguo de Panamá (después del incendio). **Fuente:** Silvia Arroyo (2022).

un incendio que destruyó por completo la Casa Boyacá y dejó en muy mal estado la Casa Rosada, ambas destinadas por ley debe para vivienda social. Hasta la fecha no se ha realizado ningún trabajo ni se han presentado propuestas para una intervención en esta manzana. Con la intención de fomentar su recuperación con un nuevo enfoque, dos trabajos de graduación actualmente en proceso se centran en:

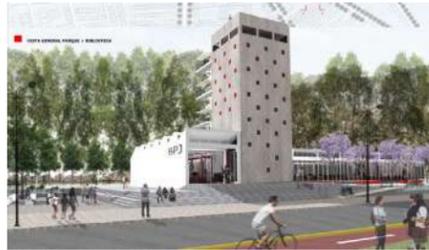
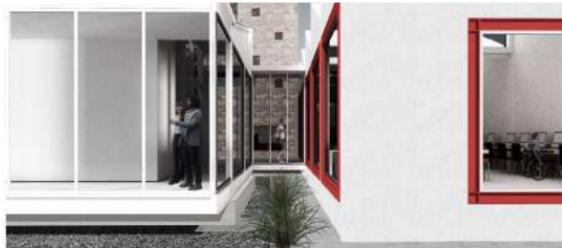
**Figuras 1 y 2:** Proyecto de título desarrollado en el Taller de Reciclaje y Rehabilitación: “*Biblioteca Polivalente Juvenil. Rehabilitación ex Farmoquímica del Pacífico*”. El proyecto propone recuperar una edificación industrial en desuso en la ciudad de Santiago, y crear un extenso parque urbano en su entorno, arquitecto Héctor Castillo. Mención honrosa Premio CICOP Chile 2020, Proyectos de Título de Arquitectura. **Fuente:** Castillo, 2018.

Entre los trabajos que se han desarrollado en el taller en los últimos años, figuran propuestas de recuperación de teatros, cárceles abandonadas, fortificaciones coloniales, antiguas haciendas y casonas, fábricas y sitios industriales, por mencionar algunos de los programas abordados (figuras 1-8). Es del caso señalar, que los estudiantes concluyen el proceso con un profundo interés en estas temáticas, y que incluso, algunos de ellos inician su desempeño laboral en áreas de conservación patrimonial, pese a que en Chile esta disciplina es aún incipiente.

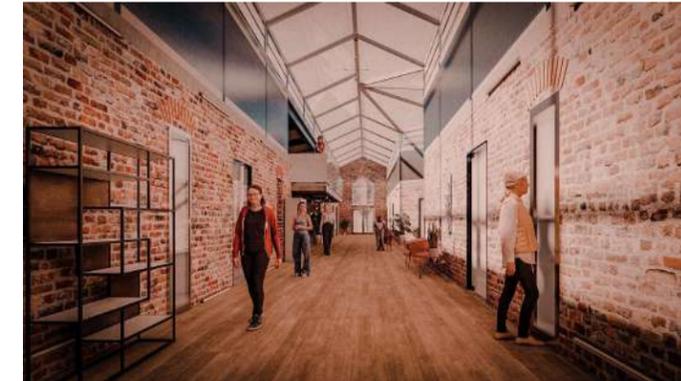
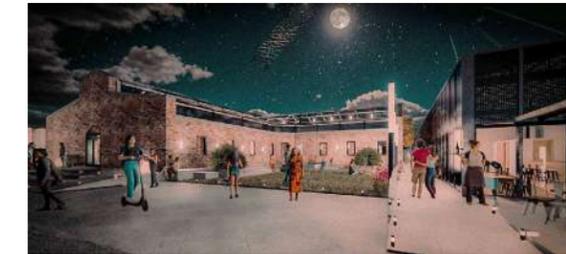
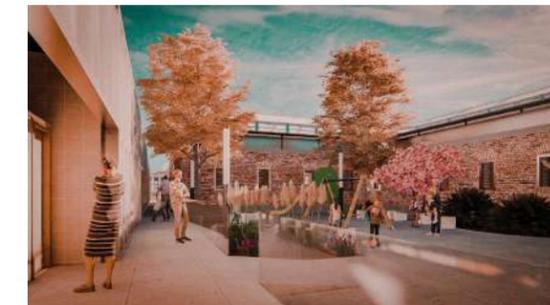
**Figuras 4, 5 y 6:** Recuperación de la antigua cárcel de Melipilla, proyecto de título desarrollado en el Taller de Reciclaje y Rehabilitación: “*Biblioteca Pública Melipilla, Resignificación y Reciclaje del Patrimonio*”, arquitecta Gabriela Torres Palacios. Plaza de acceso y plaza interior. **Fuente:** Torres, 2022.

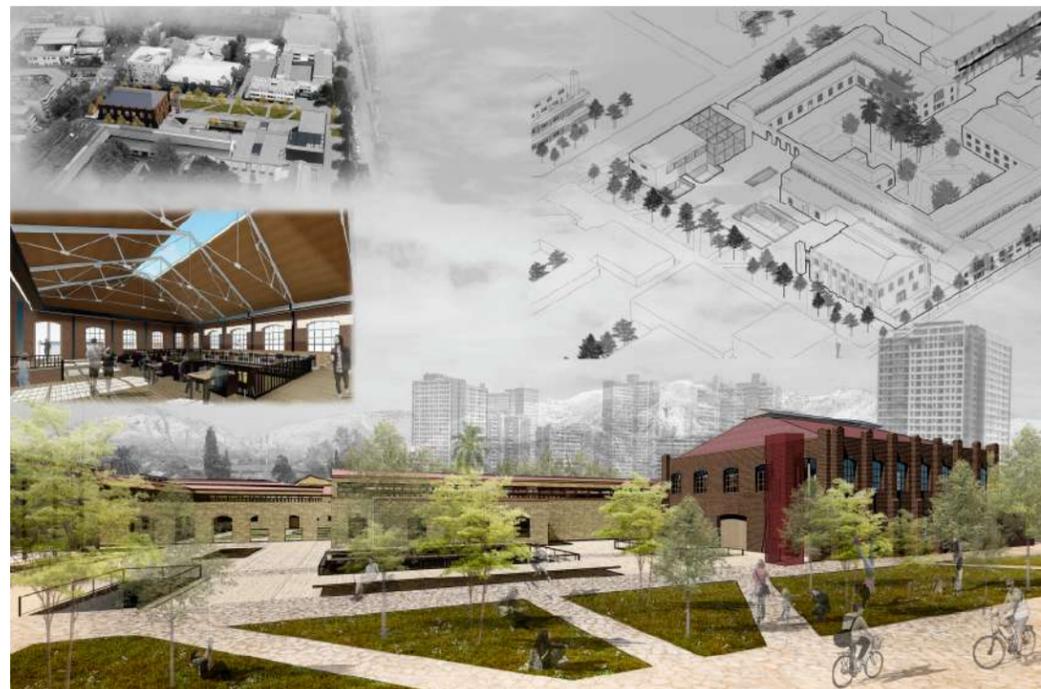
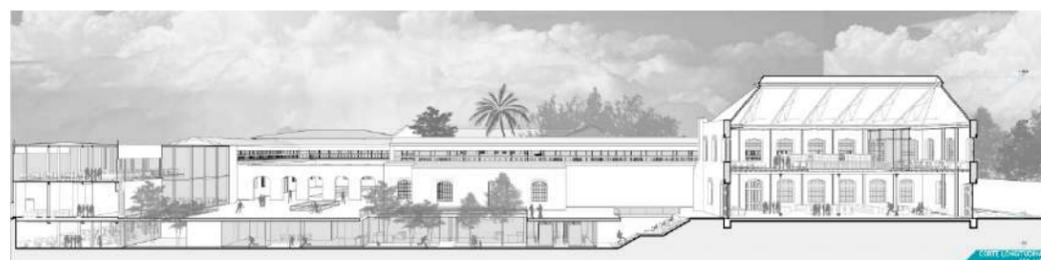
**Figuras 7 y 8.** Primer Premio CICOP Chile 2022, proyecto de título desarrollado en el Taller de Reciclaje y Rehabilitación: “Rehabilitación Edificio Catedral. Escuela de Artes y Oficios”, arquitecto Javier Estay. El proyecto se desarrolla en un área parcialmente abandonada de la Escuela de Artes y Oficios, monumento histórico construido en la segunda mitad del siglo XIX en Santiago de Chile. **Fuente:** Estay, 2020.

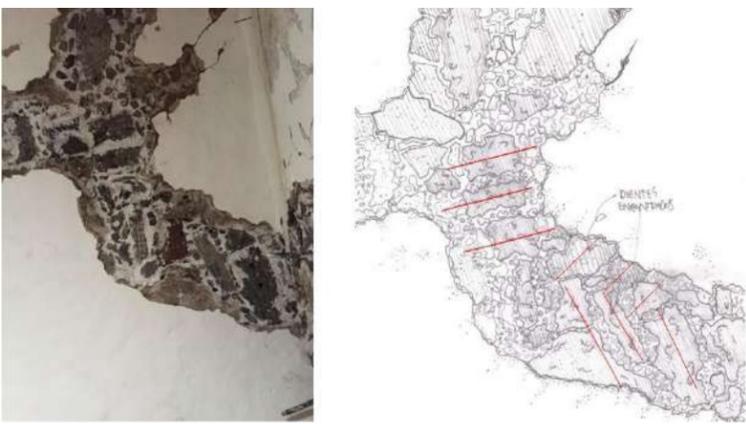
Definición en Colombia: <b>Cremallera:</b> incrustaciones dispuesta en forma trabada u ordenad; normalmente de piedra o ladrillo recocido.	Definición en México <b>Dentellones:</b> En grietas o fracturas se procede a coser con material pétreo o barro rojo recocido, a manera de dientes (elementos triangulares encontrados) para cerrar el daño de manera consistente en lo estructural.
Acción 03.-

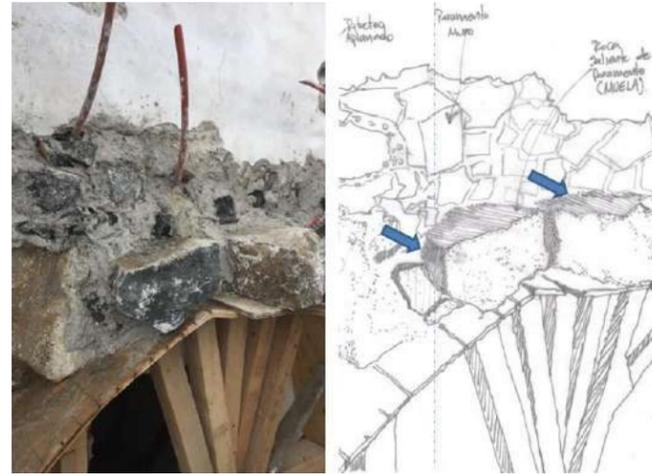
Definición en Colombia: <b>Cuñas o muletas:</b> se incrustan en marcos o muros dañados, dependiendo de su material original, buena sea en piedra o madera.  La pieza de madera que se incrusta también se conoce como prótesis.	Definición en México <b>Muelas:</b> en daños sobre muros o torres de campanarios cuando el daño de fractura es profunda se incrustan piedras de dimensiones considerables que hacen la función estructural de cohesión entre lo nuevo consolidado y lo original, estas piedras se incrustan con argamasa de cal o en algunos otros casos con puertos de inyección de cal por gravedad.
Acción 04.-

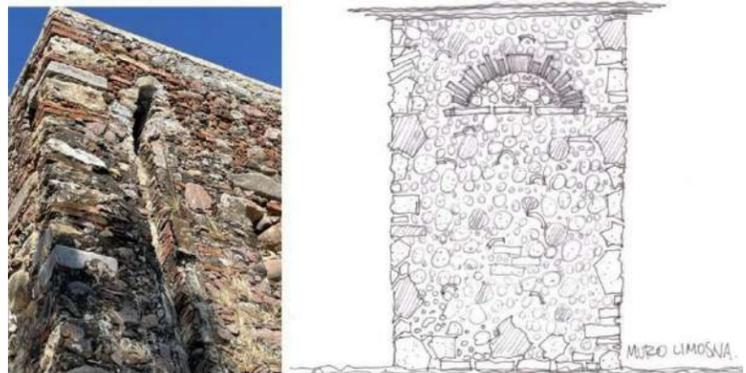
Definición en Colombia: Muro limosna: Igual definición	Definición en México <b>Muros limosna:</b> Este tipo de muro de un ancho de alrededor de 80 cms a 1.20 mts se edifican con pedacería de todo tipo: material pétreo de distintas manufacturas, pedacería de ladrillo o teja de barro rojo recocido, de piezas de adobe, o tierra apisonada, se usaba igualmente argamasa de cal como aglutinante.

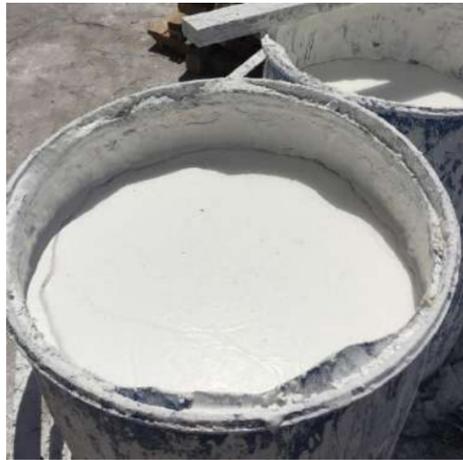
Definición en Colombia: N/A. El agua de cal no se usa en la restauración para el caso de Colombia.	Definición en México <b>Agua cal:</b> Agua libre de cristales o natas de una cal apagada, proviene del agua en la superficie superior de la cal asentada después de su apagado. Se usa en la restauración en México.
---	---

Fig. 02.-Croquis y fotografías del cuadro comparativo anterior sobre procesos y materiales de la restauración. Miguel Angel Cuevas (2023). Facultad de Arquitectura. UAEM. México.

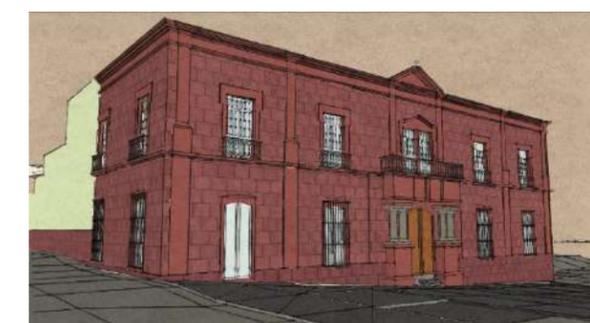
Figura 3. La Casona Spencer. Semillero ARQUIX, Dibujo de Johan Martínez. 2022

Se presentan los casos de estudio elegidos. La primera comparación, Casona Spencer y Jockey Club, dan cuenta del origen de cada edificación como recinto usado por la élite en sus eventos y como lugar que contiene memoria evolutiva del contexto urbano. Edificaciones que presentan elementos decorativos como el frontón, el arco abovedado, el friso, que harán parte de los dibujos y descripción lingüística en ejecución.

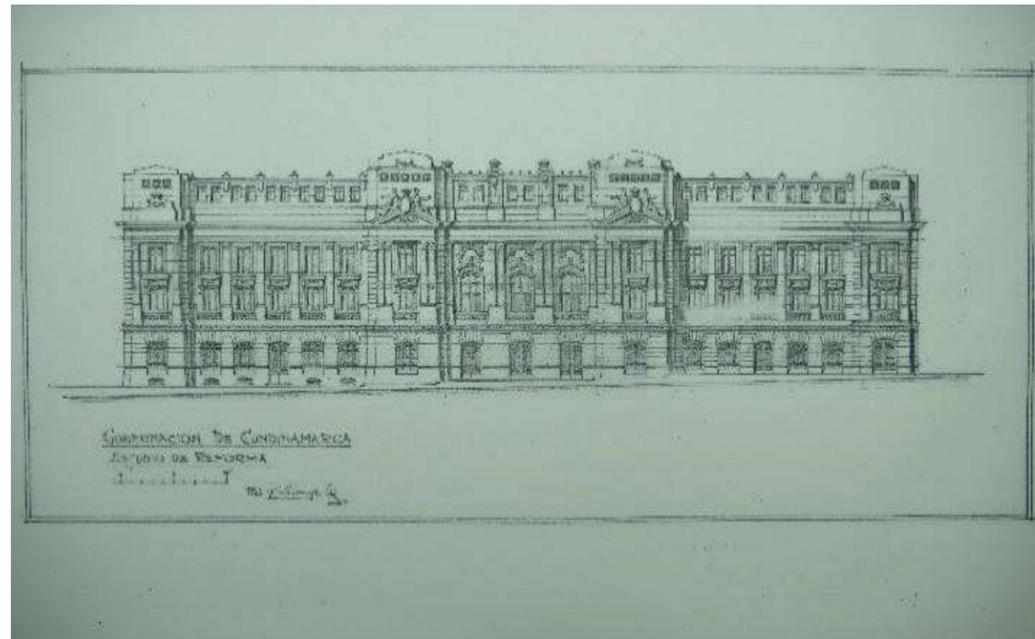
Figura 4. Palacio de San Francisco. Fachada estudio de reforma. Colección particular 1949.

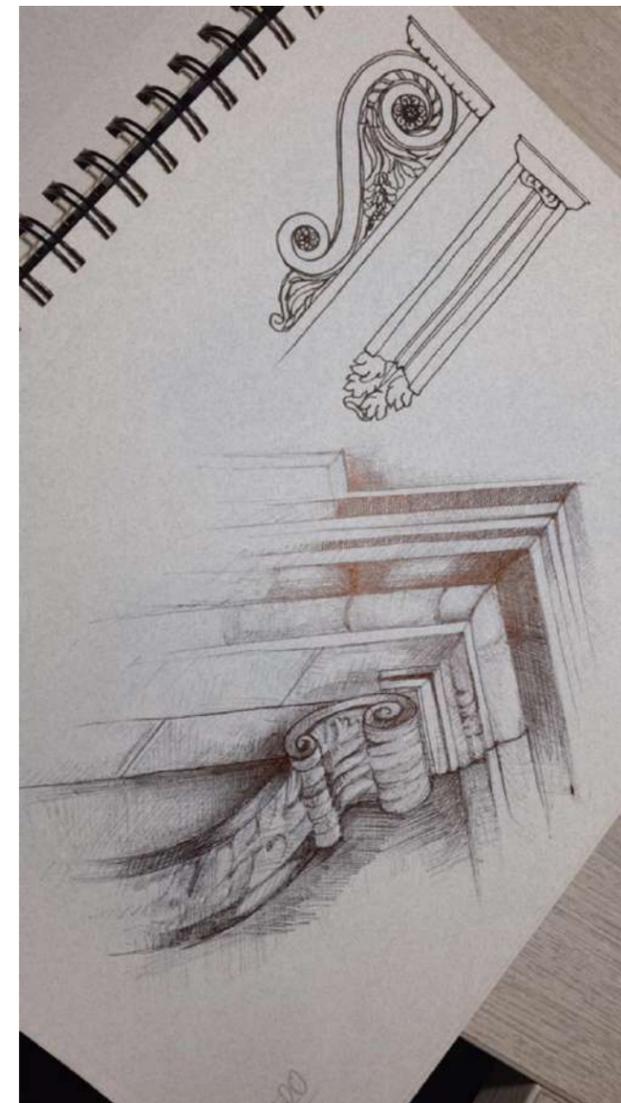
Figura 5. Cornisa con Ménsula Palacio de San Francisco. Semillero ARQUIX dibujo de valentina Bermúdez. 2023

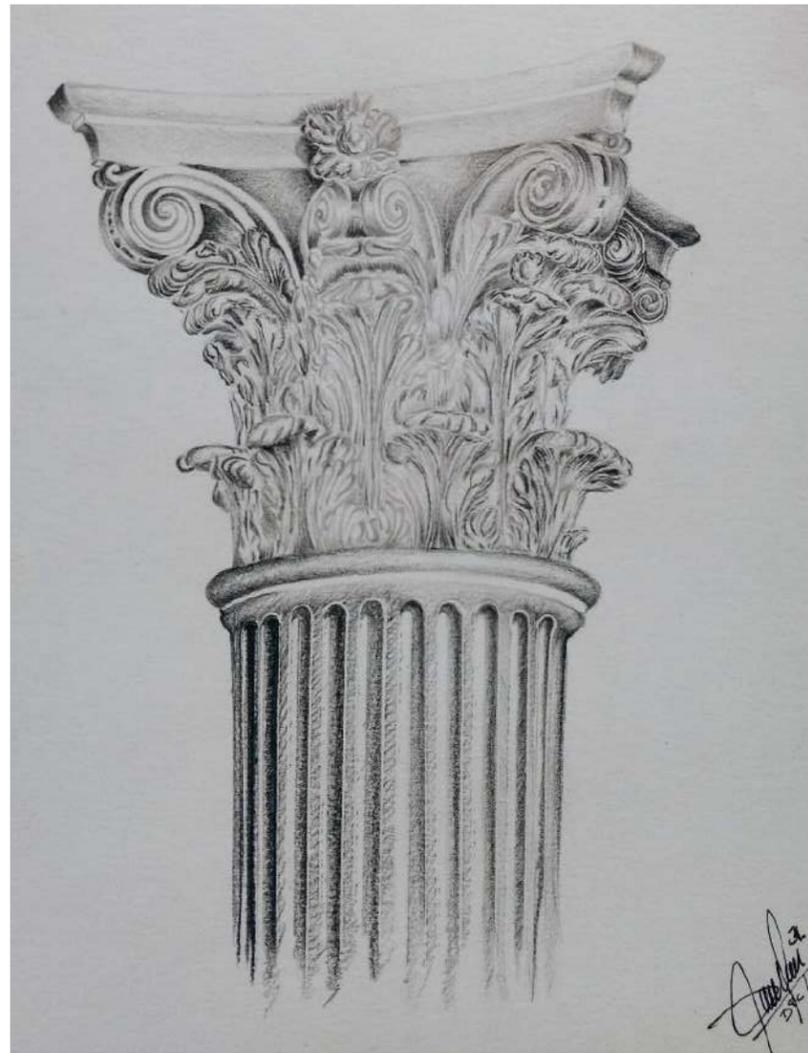
Figura 6. Capitel Corintio, Palacio de San Francisco. Arq. Claudia Mónica Castro.2021

De igual manera en el dibujo subsiguiente se rescata el detalle del capitel corintio ubicado sobre la fachada sur, del Palacio de San Francisco, como parte de uno de los tres frontones que la conforman.

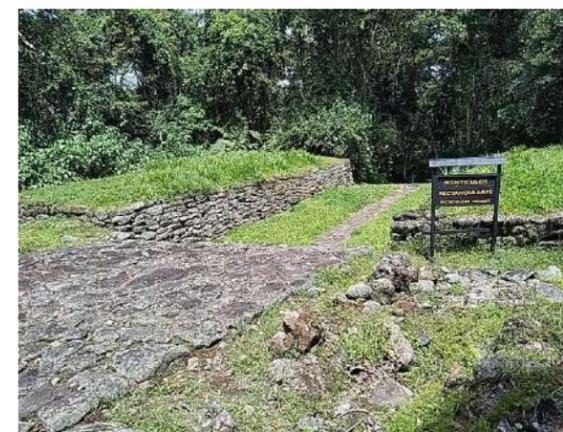
**Figura 2:** Monumento Nacional Guayabo con infraestructura y rotulación deficiente.

La arqueología no tiene apoyo en Costa Rica. Si bien se han realizado bastantes labores como la rehabilitación del Monumento Nacional Guayabo como área protegida nacional (Fig. 2), al igual que el sitio arqueológico Finca 6 en el sur del país.<sup>6</sup> El Estado y sociedad en general no tienen mucho interés en la rama de la arqueología. Esto se le puede atribuir a una falta de pertenencia y/o realidad que se vive hoy en día en el país, y por ende la mayoría de las personas no les toma importancia a estos monumentos más allá que un simple atractivo turístico, cuyo mantenimiento está mostrando su edad y no hay prioridad alguna de mejora.

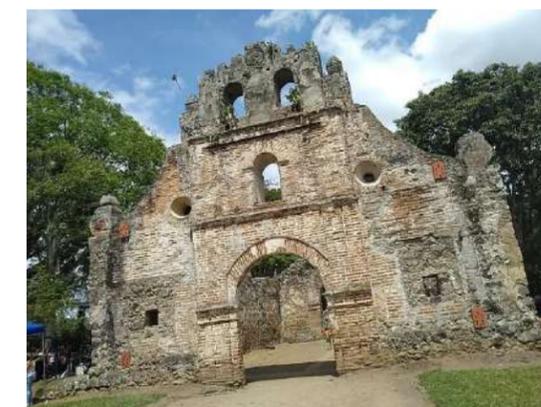
**Figura 3:** vista de las placas estructurales insertadas en la fachada principal de las Ruinas de Ujarrás de una intervención reciente. **Fuente:** elaboración propia.

Lastimosamente, esa filosofía de poca intervención no se valorizó en la actualidad. Puesto que las intervenciones recientes de la propiedad de la Iglesia de Orosi y de las Ruinas de Ujarrás pueden catalogarse como moderadamente agresivas, con un nuevo edificio religioso demasiado cercano a el de Orosi y un diseño arquitectónico que no se integra bien al contexto y deja mucho que desear, mientras que las Ruinas de Ujarrás sufrieron una intervención estructural agresiva (Fig. 3). Algo mal visto hoy en día por los arquitectos que restauran y rehabilitan edificios históricos, donde se prefieren intervenciones más pasivas que puedan ser desmanteladas sin dañar la estructura original y que realcen valor a la misma. Método que está tomando auge en Europa<sup>7</sup> y América actualmente.
