# MEMORIA DEL

## XVI

Congreso Internacional de  
Rehabilitación del Patrimonio  
Arquitectónico y Edificado

**PAISAJES CULTURALES**

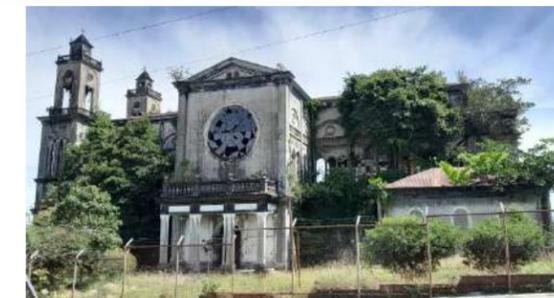
**Figura 5:** Antiguo Templo Santiago Apóstol, Puriscal. Sometido a la expansión de la naturaleza y deterioro. **Fuente:** fotógrafa, Katherine Corrales Chacón.

Otro caso que se debe mencionar es el antiguo Templo de Santiago Apóstol en Puriscal, San José, el cual tiene la mala suerte de estar encima de una falla sísmica por la cual sufrió daños estructurales por un sismo en 1990 y hasta el día de hoy aún sigue inhabilitada, rodeado de una malla que separa el conjunto religioso con su contexto como si se tratase de un prisionero, sin esperanza de volver a salir a la luz (Fig. 5).

A pesar de tener declaratoria patrimonial, la cual lo salvó de demolición en el 2012, la gran suma de dinero que ocuparía una posible intervención está fuera de los recursos de los entes que responden a ello. Con poca comunicación entre comunidad y entidades, el inmueble se deteriora cada vez más, mostrando una falta de interés de buscar vías de por lo menos realizar intervenciones puntuales estructurales de menor costo para estabilizarla y evitar que se derrumbe.
