Monumento Nacional Guayabo: Calidad del Agua del Acueducto Precolombino

Guayabo National Monument: Pre- Columbian Aqueduct Water Quality

Solís-Castro, Y; Mora-Alvarado, D; Garbanzo-Acosta, I. Mo-
numento Nacional Guayabo: Calidad del Agua del Acueducto
Precolombino. *Tecnología en Marcha*. Diciembre 2019. Vol
32 Especial. Laboratorio Nacional de Aguas. Pág 57-71.

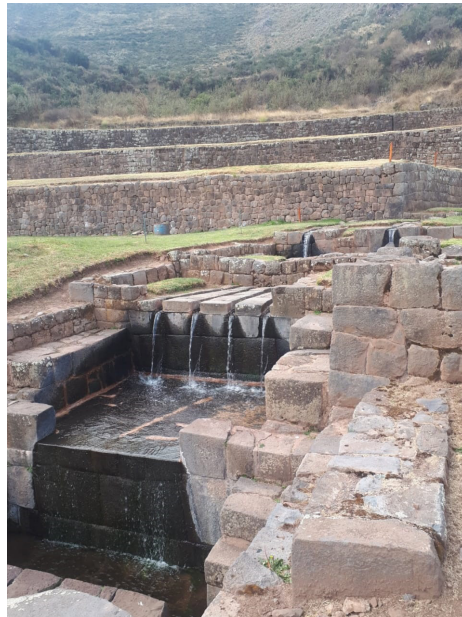
Figura 1. Acueducto Inca en Tipón, Perú.

Geográficamente la población precolombina, se divide en dos grupos: mesoamericano y sudamericano. En ambas zonas las culturas precolombinas construyeron grandes obras hidráulicas para el desarrollo agrícola y para contrarrestar las posibles sequías. Ejemplos hay muchos, como el caso de algunos cultivos en Perú con la cultura Pukara donde se construyeron tanques de almacenamiento y canales [1] o la cultura Nazca que construyó un sistema de acueductos subterráneos para abastecer la población. En Chile y en Perú, se encuentra evidencias de vestigios de pozos, mientras que en México en el sistema hidráulico de Edzná, se ubican colectores de agua, los cuales funcionan para evitar inundaciones [2]. Actualmente en Perú existen varios acueductos en funcionamiento elaborados por los Incas, entre ellos el acueducto de Machu Picchu, el de Ollantaytambo y Tipón el cual consta de avanzados sistemas de riego, fuentes para consumo humano y baños [3] (ver figura 1).

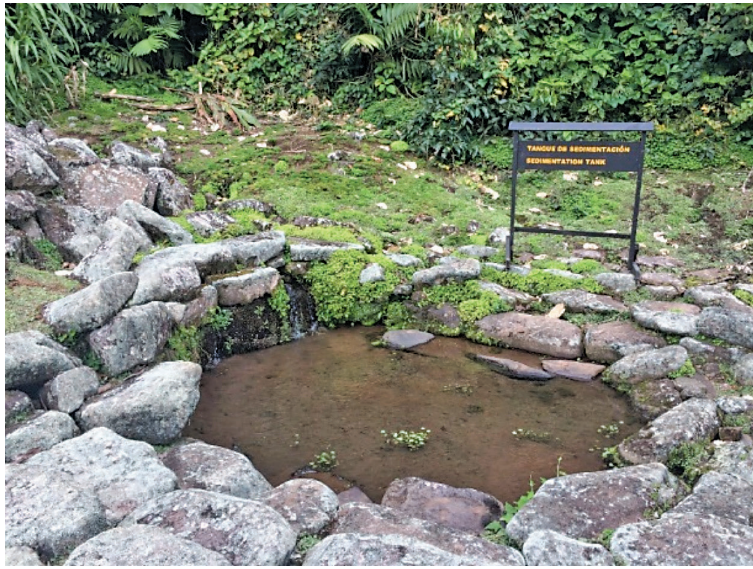
El tanque de sedimentación está hecho con rocas de diferentes dimensiones, posee una entrada de agua proveniente de la naciente 1 y una salida de agua hasta el canal subterráneo (C-101). Se presume que este tanque sirvió para disminuir la velocidad del flujo del agua, la cual viene montaña arriba y además para reducir la cantidad de sedimentos que transporta el agua [6]. En la figura 3 se muestra una imagen del tanque y en el cuadro 2 se presenta las dimensiones del mismo.

Figura 3. Tanque de sedimentación.

Es por esto, que el proceso de clarificación que efectúa el tanque de sedimentación T-101, previo al tanque de almacenamiento (T-102), fue y es de suma importancia para obtener agua estéticamente más limpia y por lo tanto menos contaminantes. Del PM 2 al PM 3, teóricamente debería disminuir la contaminación; sin embargo, solo en el muestreo 3 es posible observar una pequeña disminución en la turbiedad. En los demás muestreos la conductividad, el ph, la turbiedad, los coliformes fecales y E.coli se mantuvieron prácticamente igual. Actualmente, el acueducto precolombino no se utiliza para consumo, por lo que la limpieza de los tanques no se efectúa con tanta frecuencia; pero se puede sospechar que en ese entonces los habitantes mantenían libre de lodos y limpio el tanque de sedimentación para que trabajara de manera óptima. Del PM 2 al PM 3, si bien no disminuye la contaminación, esta se mantiene constante, lo cual implica que el transporte subterráneo del agua entre los dos tanques continúa trabajando adecuadamente, impidiendo infiltración de contaminantes. En cuanto a la temperatura del agua, como era de esperarse, hubo un pequeño aumento de la misma conforme avanzaba el agua en el acueducto.

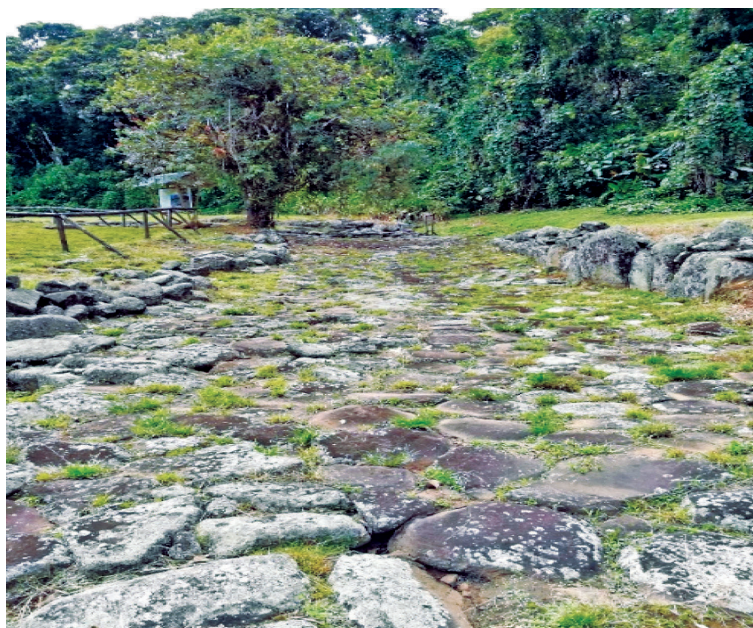
El acueducto está compuesto por dos canales subterráneos. El primero conecta el tanque de sedimentación (T-101) con el tanque de almacenamiento (T-102) y el segundo conecta la naciente 2 con el tanque de almacenamiento (T-102). El fondo del canal, las paredes y la parte superior de los canales están construidos con rocas de diferentes tamaños que calzan perfectamente unas con otras, esto con el fin de impermeabilizarlos, para así evitar la contaminación del agua. Estos canales a la vez funcionaban como calzadas en la parte superior. En la figura 4 se muestra una calzada, la cual cubre el canal subterráneo C-101. En el cuadro 3 se presentan las dimensiones del canal subterráneo C-101. No se encontró las dimensiones exactas del canal C-102, pero poseen longitudes similares.

Figura 4. Calzada sobre el canal subterráneo C-101.

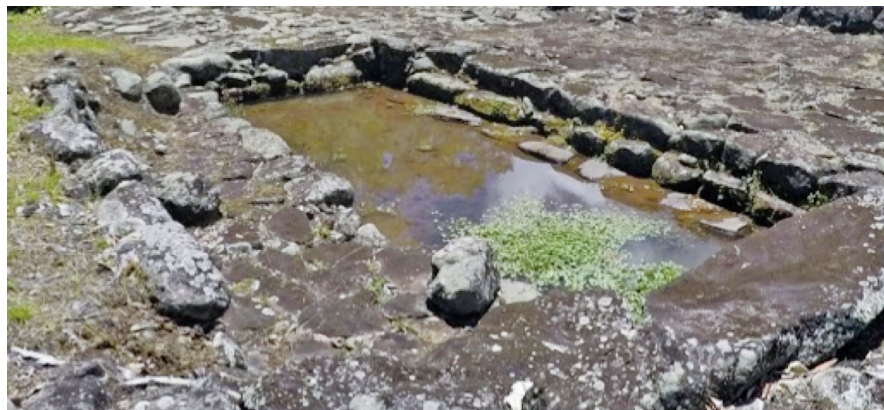
El tanque de almacenamiento recibe agua de los dos canales subterráneos, posee un tiempo de retención bastante alto ya que sus dimensiones son considerables (ver cuadro 4), el agua sobrante desagua por otro canal subterráneo hasta la quebrada Lajitas. Al igual que el tanque de sedimentación, el tanque de almacenamiento está construido con rocas planas en el piso y las paredes (ver figura 5).

Según Rodolfo Tenorio, se cree que este tanque lo utilizaban nuestros antepasados para obtener agua para consumo (beber o cocinar), alrededor del tanque es posible observar metates de piedra circulares incrustados en la misma calzada, en los cuales posiblemente trituraban y preparaban los alimentos. También es posible diferenciar que el tanque posee tres paredes rectas y una pared escalonada hacia abajo a manera de gradas, la función de las mismas era facilitar el acceso de los pobladores al agua almacenada.

Figura 5. Tanque de almacenamiento T-102.

Como se mencionó anteriormente, la función del tanque de almacenamiento era abastecer de agua para consumo a los pobladores. Por lo que teóricamente la mezcla de agua que ingresa al tanque sería el agua que consumían. En los tres muestreos efectuados, el tanque de almacenamiento se encontraba con acumulación de lodos y algas, ya que actualmente la limpieza no es frecuente como se pensaría que lo era en esos tiempos. Se podría decir que el muestreo más representativo fue el segundo, ya que los tanques habían sido limpiados un mes antes.
