Certificación energética de un edificio de oficinas

Energy certification of an office building

Miguel Castro-Fernández¹, Miriam Vilaragut Llanes²,
Aziz Oloroun-Shola Bissiriou³

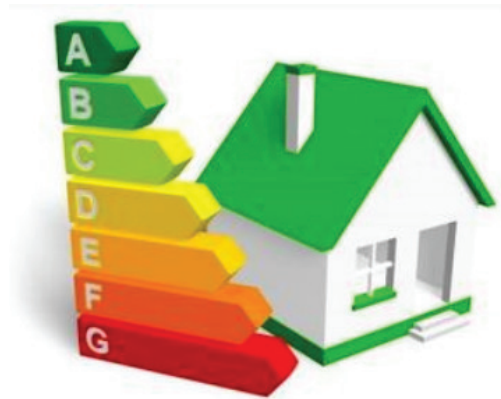
Figura 1. Etiquetado de una edificación. Fuente: El Certificado Obligatorio de Eficiencia Energética cumple su primer año (2014).

La eficiencia energética de un edificio se determina calculando o midiendo el consumo de energía necesaria para satisfacer anualmente la demanda energética del edificio en unas condiciones normales de funcionamiento y ocupación, y se expresa de forma cualitativa o cuantitativa mediante indicadores, y calificación, o letras de una escala determinada convencionalmente y que varía de mayor a menor eficiencia, tal y como se muestra en la figura 1.

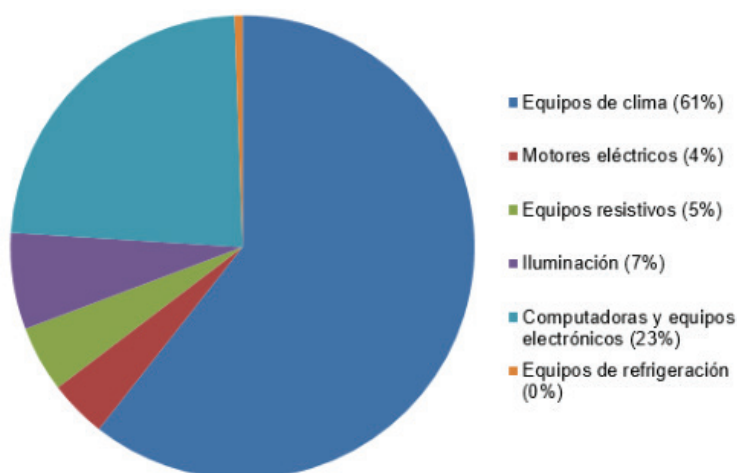
Figura 3. Participación de las cargas instaladas en el consumo de electricidad del edificio bajo estudio.

El sistema de distribución de energía eléctrica que existe en la instalación bajo estudio se resume de la forma siguiente: se alimenta de un circuito de alta tensión a través de un transformador de 13 kV a 208/120 V en estrella (Y) con neutro a tierra. Este transformador alimenta un interruptor de 800 A regulado a 400 A que alimenta la PGD de la instalación compuesta por un panel donde están ubicados un conjunto de interruptores encargados de la distribución eléctrica del edificio. Así mismo, de acuerdo a los datos aportados por la empresa que ocupa el edificio el 99,9% del consumo de portadores energéticos es responsabilidad del consumo de electricidad, siendo la estructura del consumo de las cargas instaladas en el edificio la que se muestra en la Figura 3.

Como se puede observar de la figura 3, los mayores gastos (61%) de la energía consumida en el edificio tiene como elemento principal la climatización del mismo, siendo el gasto correspondiente a iluminación y refrigeración mínimo con respecto a las que corresponden al clima. A todo ello se debe agregar que:

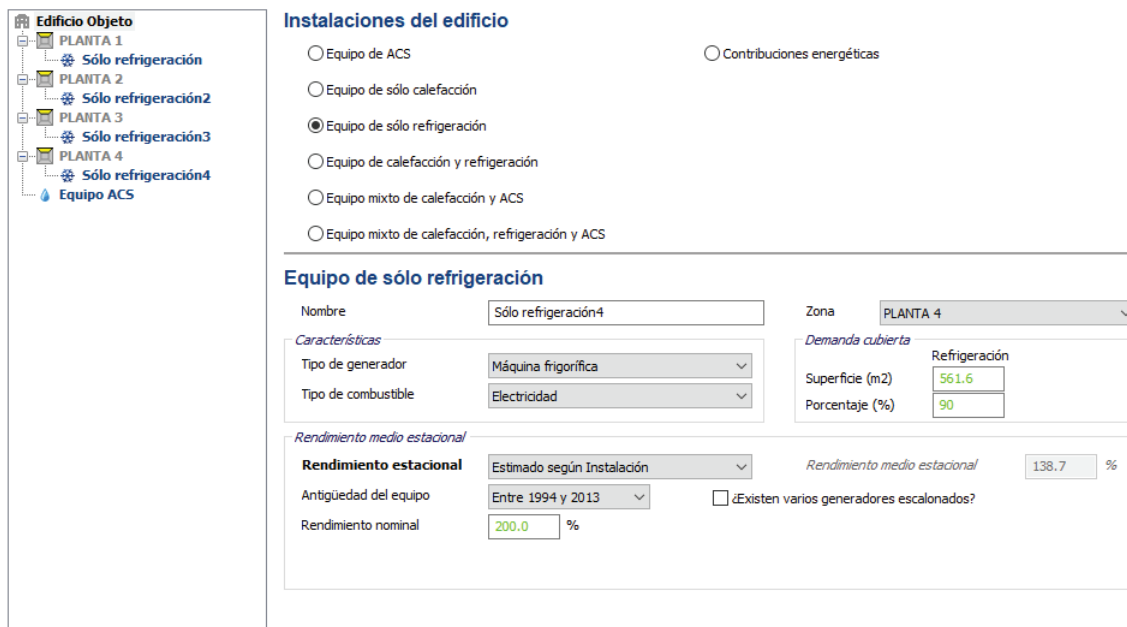
Figura 8. Pantalla de introducción de los datos de las instalaciones.

Por último, se entregan al software los datos referentes a la instalación de climatización, en la cual se supuso un porcentaje de demanda que es cubierta por la climatización en cada planta por los problemas expuestos anteriormente. La figura 8 muestra la pantalla donde se definen los parámetros para el cálculo, mientras que en el cuadro 2 se muestran los porcentajes de cubrimiento de las necesidades de climatización para cada planta.

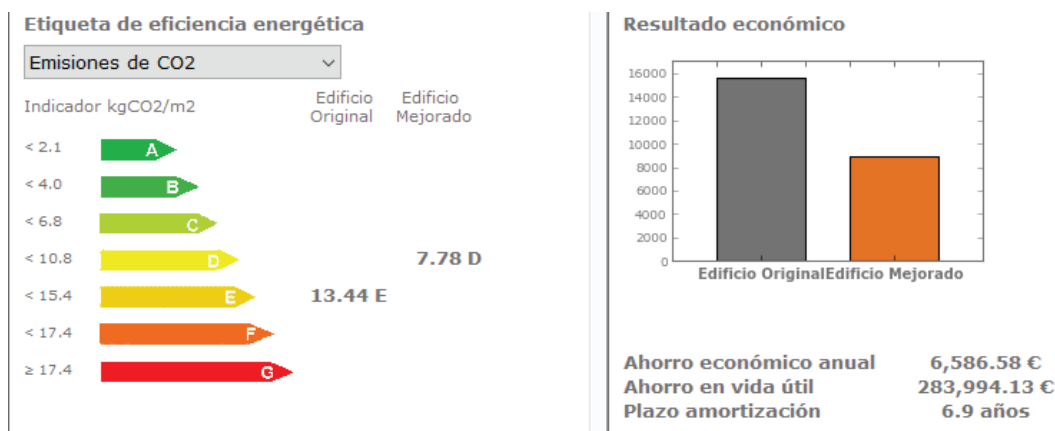
Figura 10. Viabilidad económica del conjunto de medidas propuestas desde el punto de vista estructural del edificio. Fuente: foto de pantalla del complemento Saltoki Instalaciones de CE3X.

La viabilidad de aplicación de estas medidas puede verse en las figuras 10 y 11, donde se analizan los paquetes desde el punto de vista de la estructura del edificio y la inclusión del sistema fotovoltaico.
