Procesos de intervención y estado de conservación del conjunto edificatorio del Museo Nacional de Costa Rica

Intervention processes and state of conservation of the building complex of the National Museum of Costa Rica

David Porras-Alfaro¹, Dawa Méndez-Álvarez², Kenia García-Baltodano³

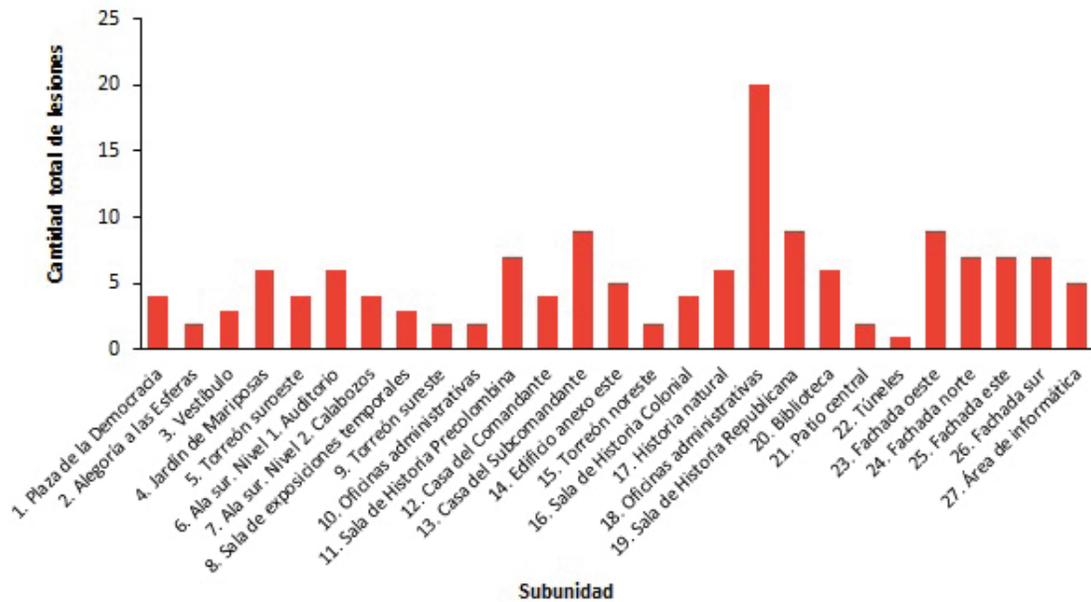
A partir de la matriz de síntesis se localizaron 129 sitios con presencia de algún tipo de lesiones y/o síntomas distribuidos en las 27 subunidades de estudio; además, se clasificó un total de 146 lesiones para todo el conjunto edificatorio del MNCR. Las áreas con mayor afectación son las oficinas administrativas en el ala oeste con 20 lesiones y el departamento de Historia Natural, la Casa del Subcomandante y la fachada oeste, cada una con nueve lesiones. Las áreas con menor presencia de lesiones son los túneles (en la sección que se encuentra expuesta) con una lesión y las oficinas administrativas en el ala este, el torreón sureste, el torreón noreste, la Alegoría a la Esferas Prehispánicas y el patio central, cada una con dos lesiones (figura 2).

Figura 2. Cantidad de lesiones totales presentes en cada subunidad de análisis dentro del conjunto edificatorio del MNCR.

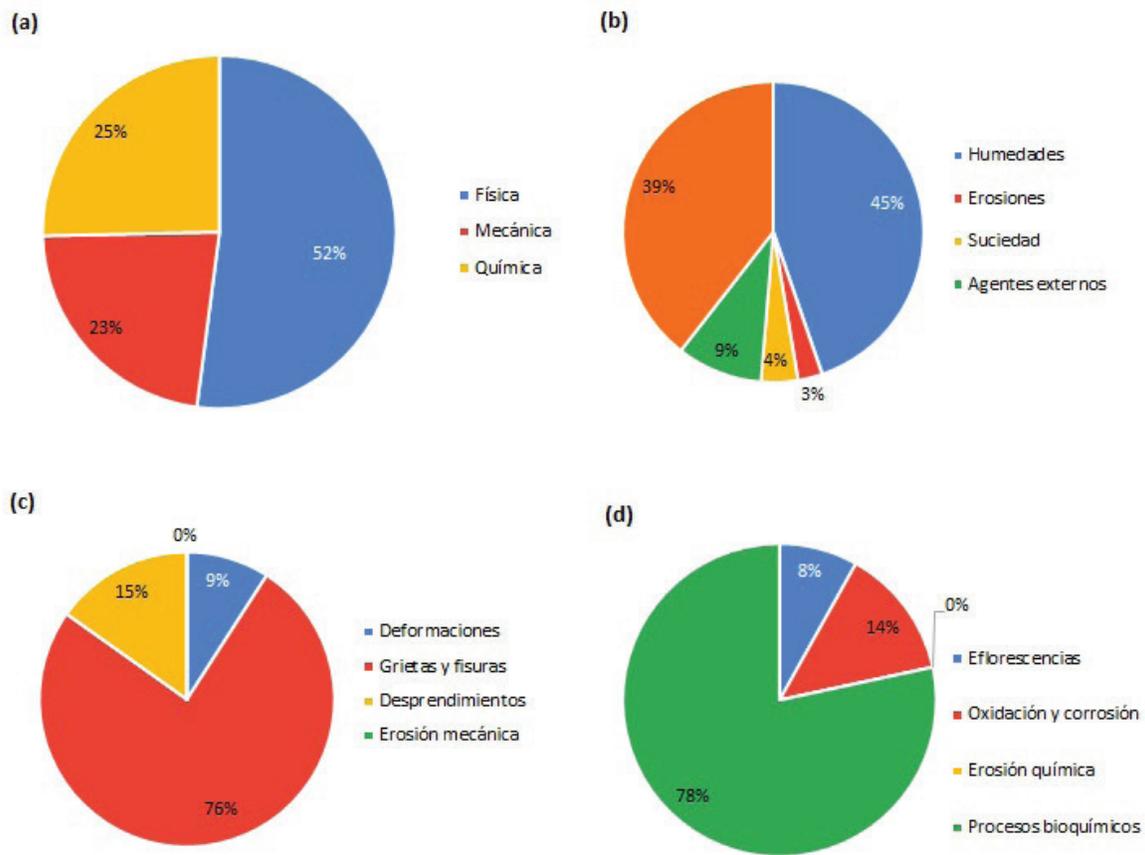
Según la clasificación por tipo y subtipo, las lesiones de tipo físicas representaron un 52% (figura 4a), donde los subtipos humedades y lesiones en acabados abarcaron la mayor cantidad con 34 (45%) y 30 (39%) lesiones identificadas en el inmueble, respectivamente. Los subtipos erosión, suciedad y agentes externos se observaron en menor cantidad, entre dos a siete observaciones (figura 4b). En tres de las subunidades, Alegoría a las Esferas Prehispánicas, los Calabozos y los Túneles, no se observó presencia de lesiones de tipo físicas.

En cuanto a las lesiones de tipo mecánicas, se identificaron en un 23% (figura 4a), donde el subtipo grietas y fisuras se encontró en mayor cantidad con 25 (76%) observaciones. Los subtipos deformaciones y desprendimientos se observaron en menor cantidad con 3 (9%) y 5 (15%) lesiones identificadas en el inmueble (figura 4c). No se reportó el subtipo erosión mecánica en ninguna subunidad del MNCR. Las subunidades Vestíbulo, Jardín de Mariposas, la Sala de Exposiciones Temporales, la Casa del Subcomandante y Área de informática no presentaron lesiones de tipo mecánicas.

Figura 4. Porcentajes de presencia de lesiones en el conjunto edificatorio del MNCR. (a) Según el tipo de lesión. (b) Según el subtipo en las lesiones de tipo físicas. (c) Según el subtipo en las lesiones de tipo mecánicas. (d) Según el subtipo en las lesiones de tipo químicas.

Las lesiones de tipo químicas representaron un 25% (figura 4a), donde el subtipo procesos bioquímicos presentó mayor cantidad de lesiones con 29 (78%) observaciones. Los subtipos eflorescencias y oxidación y corrosión se identificaron en menor proporción con 3 (8%) y 5 (14%) lesiones identificadas, respectivamente (figura 4d). El subtipo erosión química no se observó dentro del MNCR. En las subunidades Sala de exposiciones temporales, el Torreón sureste,

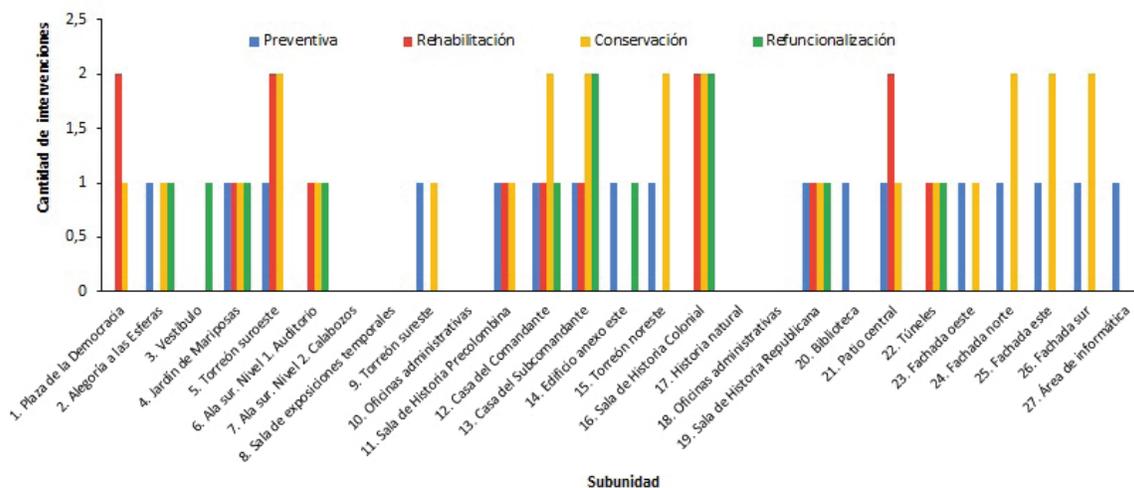
En los últimos 15 años se han realizado 37 intervenciones en todo el conjunto edificatorio del MNCR; en la mayoría de las subunidades se han realizado al menos dos intervenciones (figura 6). Las intervenciones realizadas normalmente responden a varios tipos según las condiciones de la subunidad al momento de realizar la intervención. Según la clasificación de intervenciones [8] las de tipo conservación son las que en mayor medida se han aplicado, en unas 26 (37%) ocasiones, seguido de las preventivas con 17 (24%), las de rehabilitación con 15 (21%) y las de refuncionalización con 12 (17%).

Figura 6. Cantidad de intervenciones realizadas en cada subunidad del conjunto edificatorio del MNCR según su clasificación.
