Estudio de los procesos patológicos en la arquitectura de tierra en Costa Rica: los centros históricos de Cartago y Santo Domingo de Heredia

Study of Pathological Processes in Earthen Architecture in Costa Rica: The Historic Centers of Cartago and Santo Domingo de Heredia

Hernández-Salazar, I; Guevara-Murillo, M; Bulgarelli-Bolaños, J.P. Estudio de los procesos patológicos en la arquitectura de tierra en Costa Rica: los centros históricos de Cartago y Santo Domingo de Heredia . *Tecnología en Marcha*. Vol. 38, N° especial. Octubre, 2025. Escuela de Arquitectura y Urbanismo. TEC. Pág. 112-125.

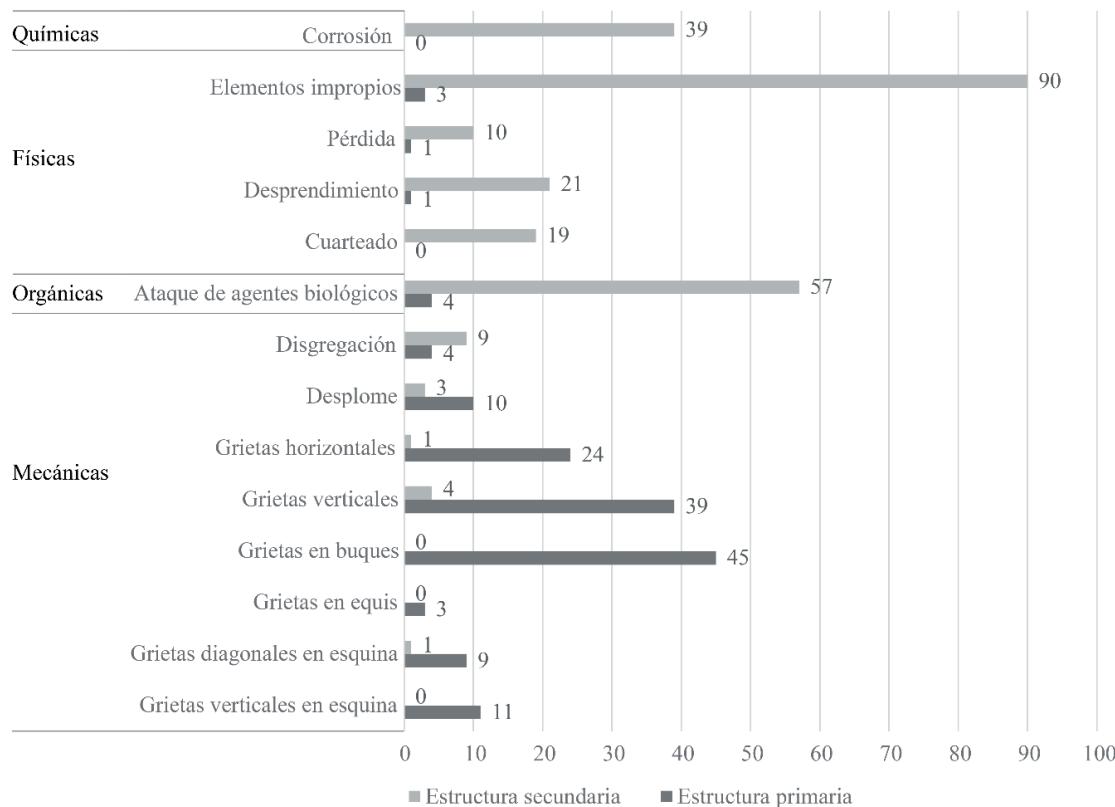
Figura 2. Distribución de las lesiones inventariadas en las edificaciones de tierra de Santo Domingo de Heredia, según tipo de estructura.

La Figura 2 muestra un barrido general del comportamiento de las lesiones en las estructuras primarias y secundarias. Como puede observarse, los elementos improprios, el ataque de agentes biológicos y las grietas en buques de puertas o ventanas son las lesiones más recurrentes en las edificaciones.

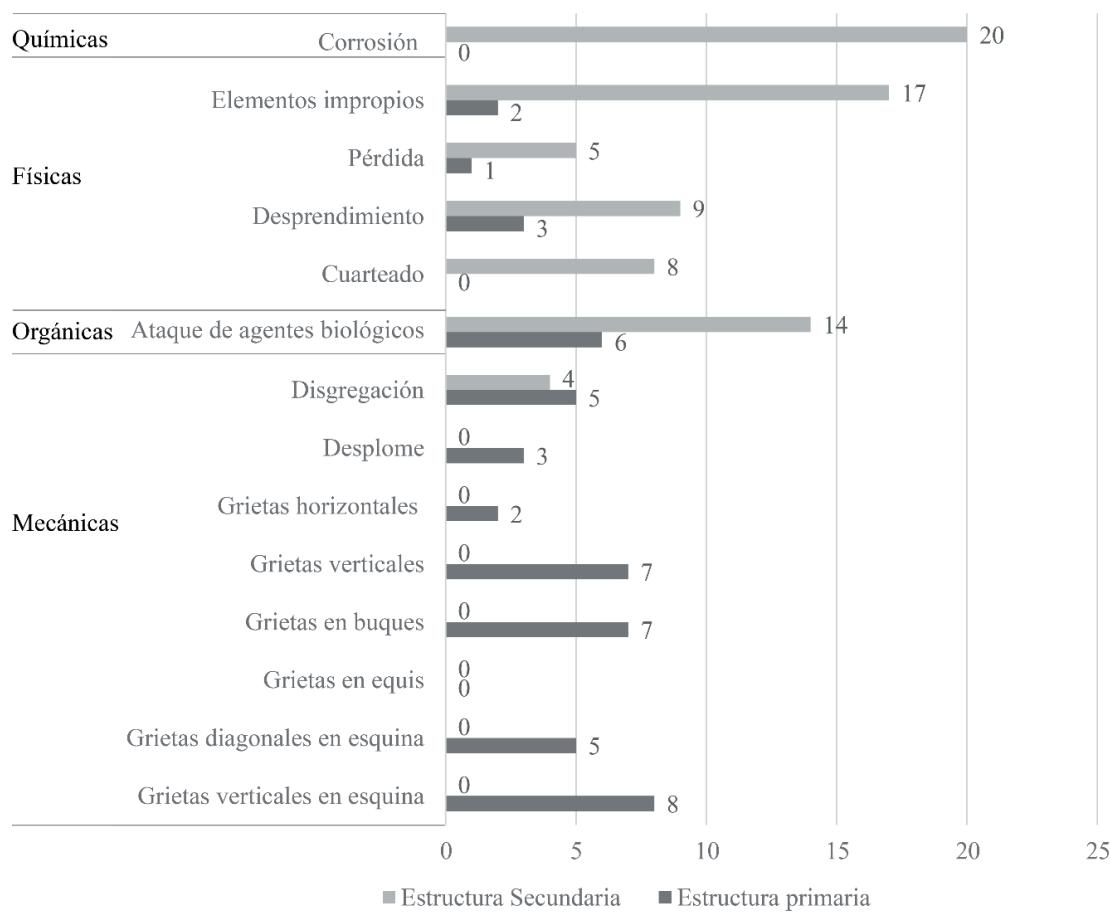
La Figura 3 muestra de forma general la distribución de las lesiones identificadas en las edificaciones de adobe y bahareque de la zona de Cartago. Según se observa las más recurrentes se presentan en la estructura secundaria, como las lesiones por corrosión, la presencia de elementos impropios y el ataque de agentes biológicos.

Figura 3. Distribución de las lesiones inventariadas en las edificaciones de tierra de Cartago, según tipo de estructura.
