Breve mirada técnica a 12 años de diseño y construcción de Vivienda de Interés Social: Caso de las auditorías de calidad del CFIA

Brief technical look on 12 years of design and construction of Social Interest Housing: Case study of CFIA's quality audits

Erick Mata-Abdelnour¹

Mata-Abdelnour, E. Breve mirada técnica a 12 años de diseño y construcción de vivienda de interés social: caso de las auditorías de calidad del cfia. *Tecnología en Marcha*. Vol. 36, N° 4. Octubre-Diciembre, 2023. Pág. 45-58.

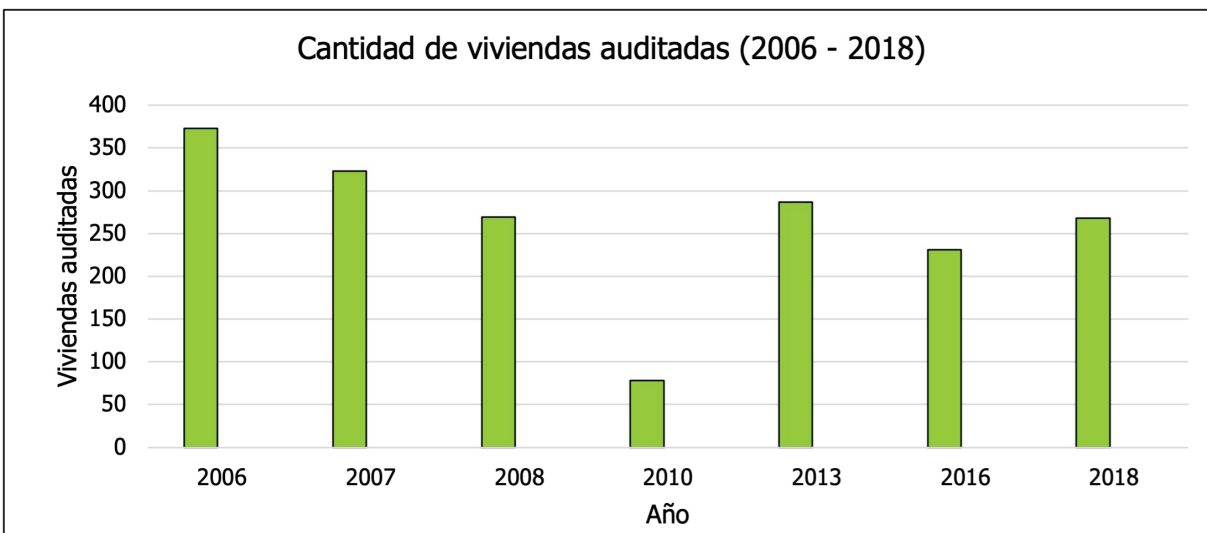
La cantidad de viviendas auditadas a lo largo del periodo analizado en este artículo no ha sido constante. En el año 2006 se tiene la población más grande con 373 viviendas y en el 2010 la más pequeña con solo 78. El resto de los años oscilan entre 231 y 323 viviendas [Fig.3].

Estos tamaños de muestra fueron definidos por el CFIA previamente a la elaboración de las auditorías, basándose en la cantidad de bonos de vivienda otorgados cada año y el porcentaje de confianza deseado.

Figura 3. Cantidad de viviendas auditadas por año. Modificado de: [1]-[7]

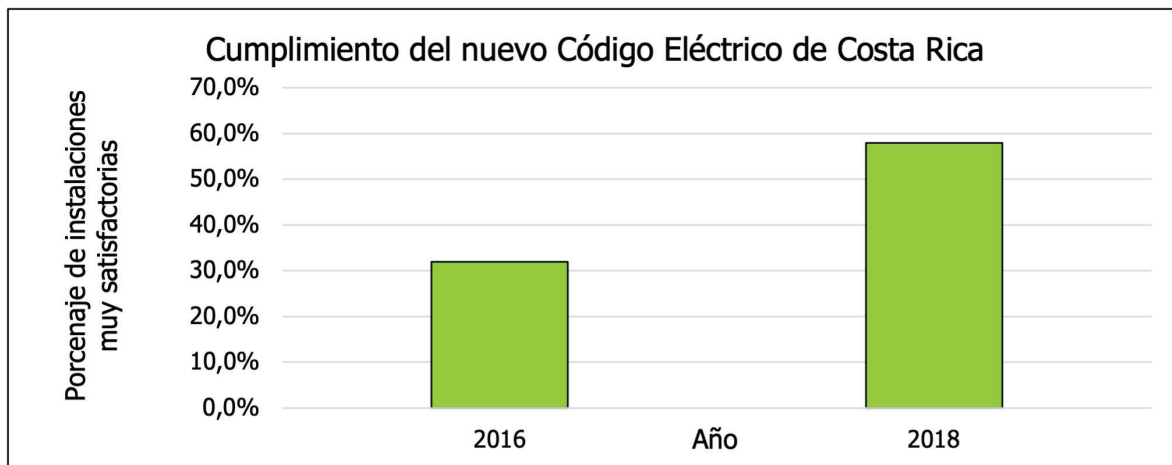
Según el CFIA en su novena auditoría [6, pp 32] se puede considerar que una vivienda tiene una instalación eléctrica muy satisfactoria cuando cumple con el 80 % de todos los requerimientos. En la Figura 4 se presenta la proporción de las viviendas auditadas que cumplen con este criterio.

Figura 4. Viviendas auditadas con instalaciones eléctricas altamente satisfactorias según el nuevo Código Eléctrico de Costa Rica. Modificado de: [6], [7]

En el Cuadro 6 se presenta el desempeño de la instalación eléctrica de las viviendas auditadas a lo largo del periodo de estudio. En este se aprecia que a partir de la novena auditoría (2016) disminuyen en gran medida los defectos en ciertos aspectos como la instalación de los medidores, de tapas para cajas de paso o la calidad de las previstas de 220 V. A pesar de esto, todavía existen ciertos rubros no presentan mejoras como la cantidad de conexiones expuestas.

- Los sistemas eléctricos de las VIS han mejorado parcialmente con la introducción del nuevo Código Eléctrico de Costa Rica. El cambio no ha sido total, pues aún hay rubros donde las viviendas auditadas todavía presentan fallas importantes como previstas y centros de carga defectuosos. Con base en el criterio técnico tomado en las auditorías, se determinó que el 32 % en el 2016 y el 58 % en el 2018 tenían instalaciones eléctricas muy satisfactorias, porcentajes que evidencian una mejora importante contra años anteriores.

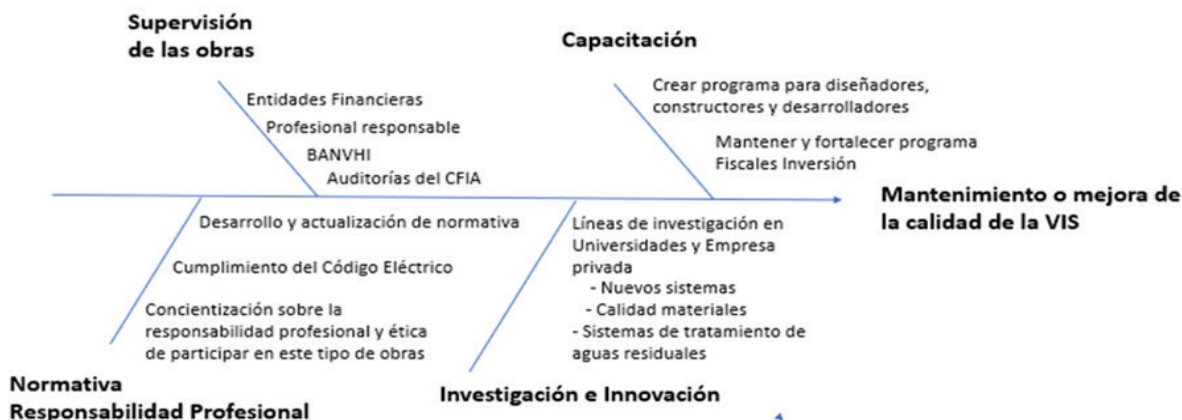
El análisis de las auditorías de VIS del CFIA y los elementos que estas apuntan permiten construir, usando la herramienta del diagrama Ishikawa, una mirada hacia adelante con una propuesta de diversos aspectos por mejorar en cuanto a la calidad de las viviendas. Se propone enfocarse en cinco dimensiones: Supervisión, Capacitación, Normativa, Responsabilidad profesional e Innovación. Para cada una de estas líneas de trabajo, en la Figura 5 se presentan líneas de trabajo de menor escala.

Figura 5. Diagrama de Ishikawa: Mantenimiento o mejora de calidad de la VIS.
