Bambú Guadua, en muros de contención

Virginia Carmioli Umaña¹

El tema que nos interesa tratar es básicamente el levantamiento de un muro de contención en terrazas que utiliza como material de construcción el bambú Guadua. Lo que deseamos rescatar es la posibilidad de ejecutar obras de bajo impacto que, además de hermosas, puedan ser útiles para nuestro entorno.

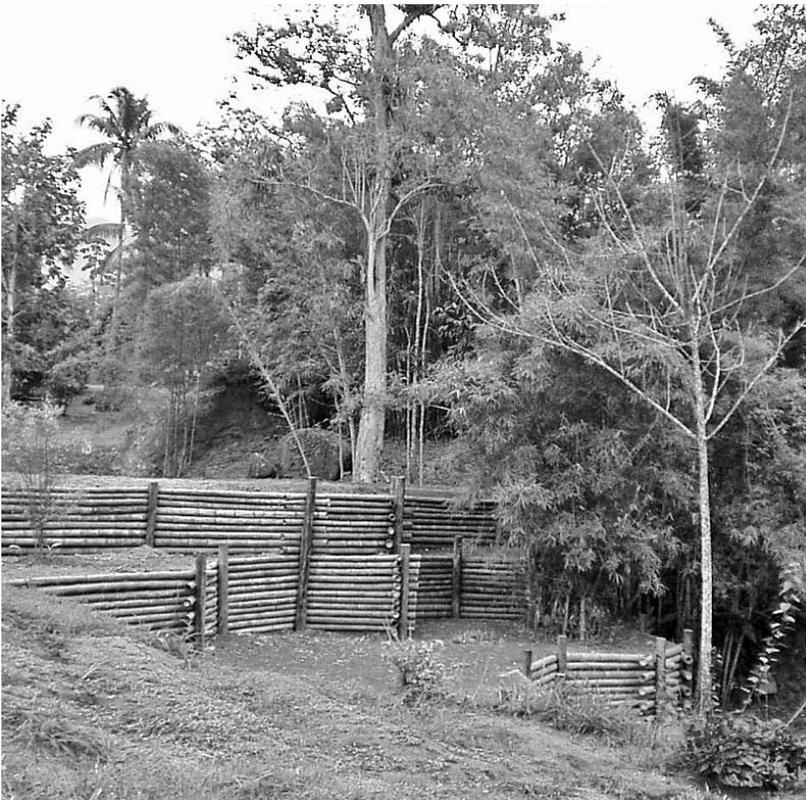
Figura 1. Muro de contención en tres terrazas de diferente nivel.

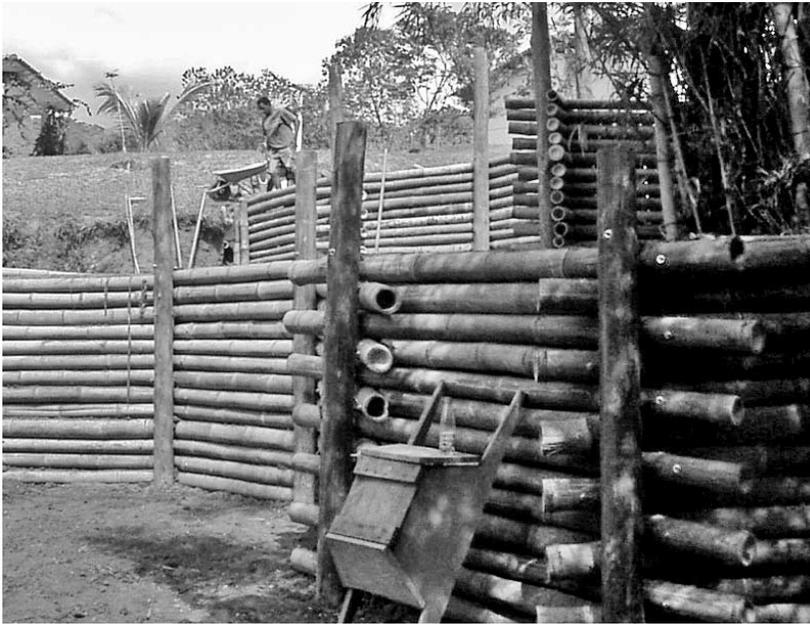
Figura 2. Muro a dos niveles con Guaduas rollizas entrelazadas.

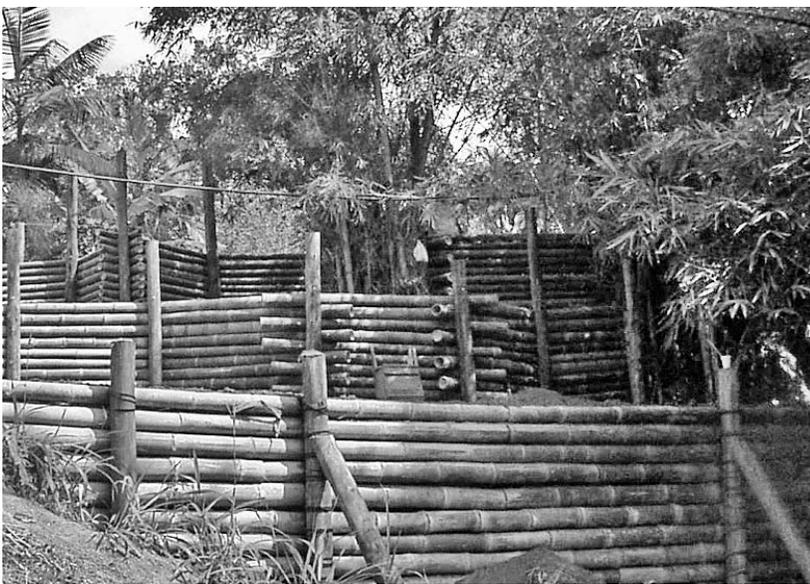
Figura 3. Muro de Guadua a tres niveles, soportados por postes y arriostres de madera.

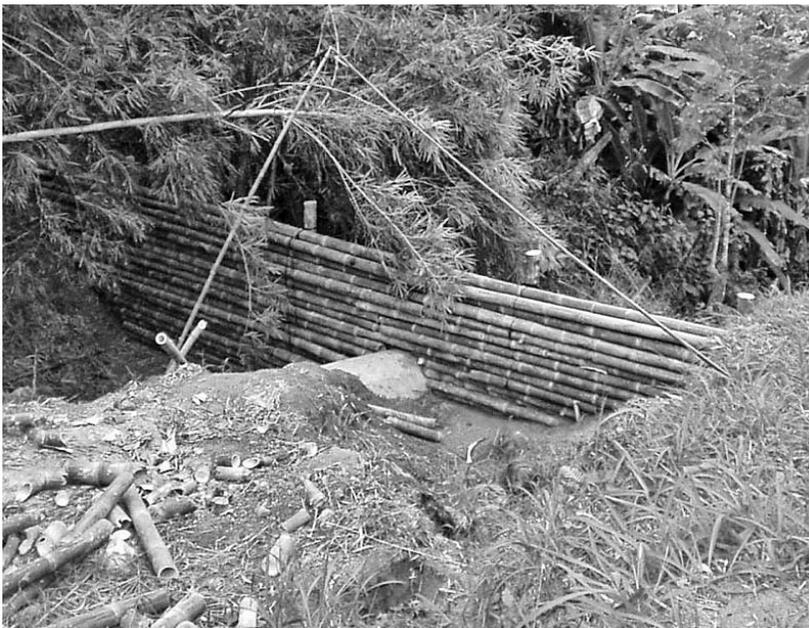
Figura 4. La corriente de aguas se canaliza por una tubería subterránea de gran diámetro.

Para solventar el problema del desagüe y prevenir un mayor caudal a futuro, se instaló una tubería subterránea con sobradas dimensiones por debajo de los muros de bambú, estos trabajos de fontanería resultaron ser los más costosos del proyecto.

En la Figura 4 se observa el lomo de la tubería antes de enterrarla por completo, también se aprecia como su dirección es perpendicular al muro de bambú.

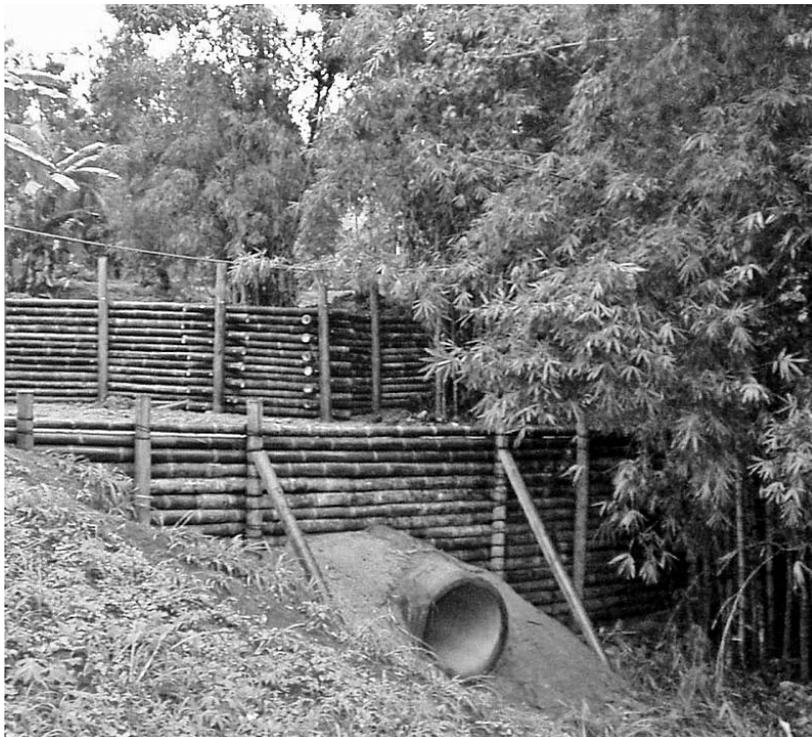
Figura 5. Tubería de gran diámetro para canalizar las aguas.

En la Figura 5 la tubería sale al exterior al mismo nivel que tiene la pendiente natural, pero muy por debajo del muro, para impedir el exceso de humedad en el área de conflicto. Las plantas de bambú que crecen en los alrededores también le dan soporte al muro y aseguran una buena consistencia del terreno.

Como en la parte inferior del muro las cañas no están entrelazadas, se recomienda reforzar la estructura con arriostres y columnas de madera.

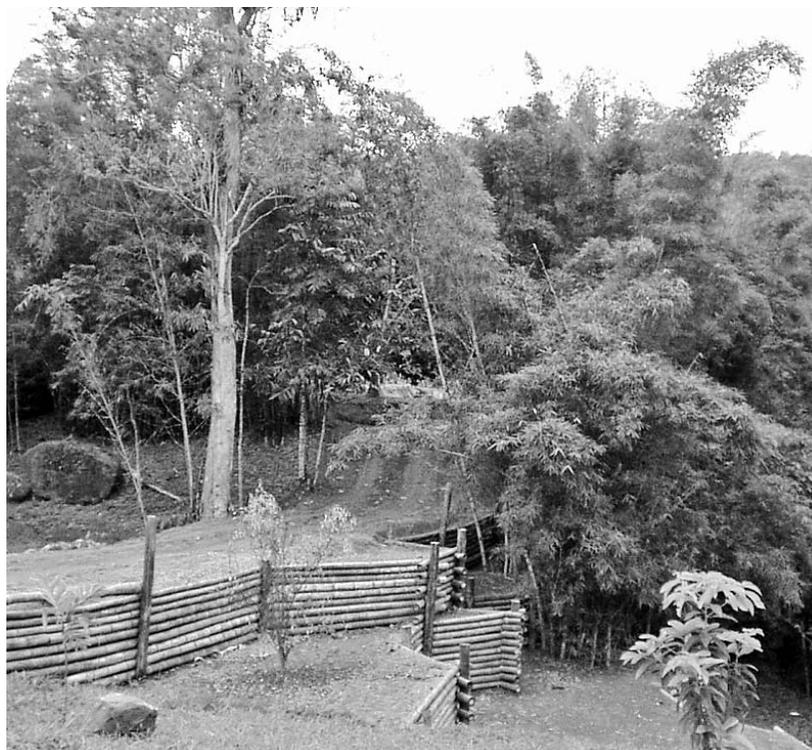
Figura 6. Siembra de vegetación en las terrazas paralelas al acceso vehicular.

El camino a la vivienda estuvo hundido por mucho tiempo como producto de la acción del agua, pero luego de la construcción del muro el acceso pudo ser nivelado, como

se observa en la Figura 6. Vale la pena mencionar que se tomó en cuenta varias consideraciones importantes para que el bambú *Guadua* pudiera ser aprovechado eficientemente, pues a pesar de que se trata de un material muy resistente, las prácticas constructivas no lo recomiendan para estar en contacto directo con la tierra.

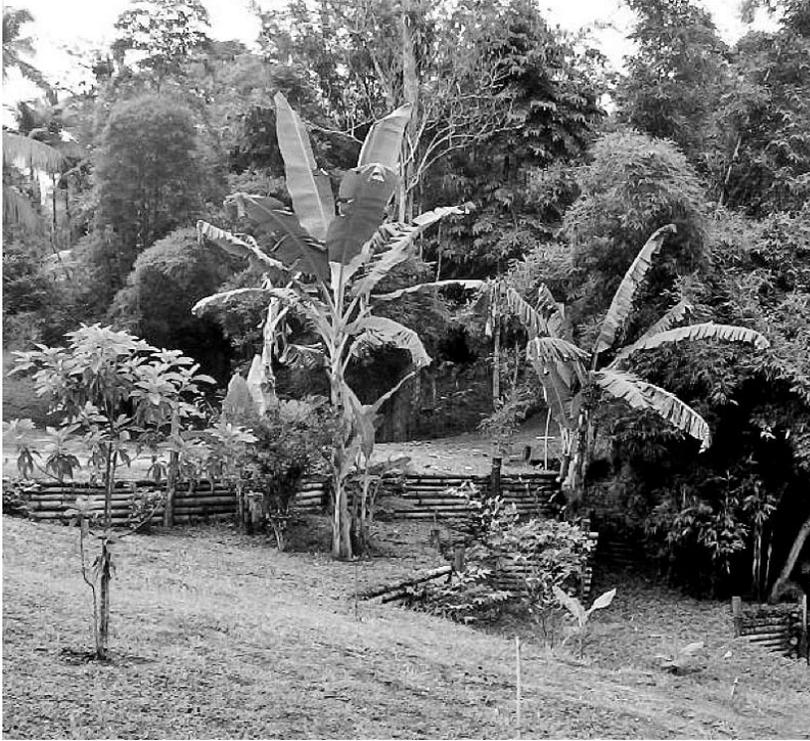
Figura 7. La nueva vegetación y el muro conviven, creando un ambiente más agradable y seguro.

En la Figura 7 se observa como el muro casi no se percibe porque la vegetación ha llegado a tapar gran parte de las paredes verticales. Con el paso del tiempo las terrazas también se cubrieron de follaje y han comenzado a adquirir una pendiente más natural. La vegetación nativa de la zona se adaptó perfectamente a la intervención, y se espera que cuando el bambú cumpla su vida útil y se llegue a biodegradar, el terreno se habrá revitalizado por completo.
